LA GRANDE MOSCHEA DI ŞAN'Ā'

Il progetto di restauro

(2005-2015)

RESTAURO DELLA GRANDE MOSCHEA DI ŞAN‘Ā, IN YEMEN

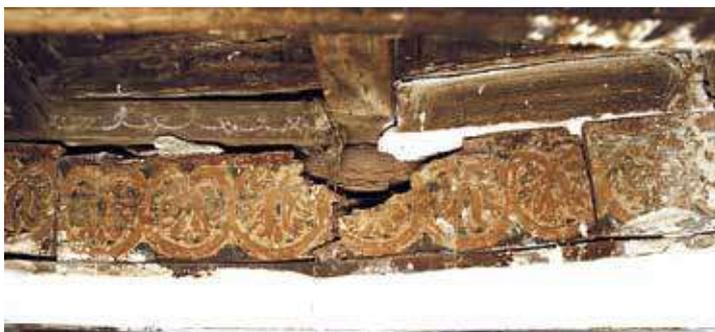
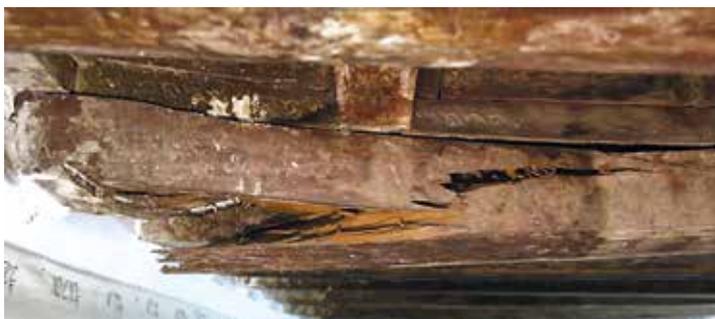
Fig. 14, 15. Esempi di gravi fratture trasversali delle travi.

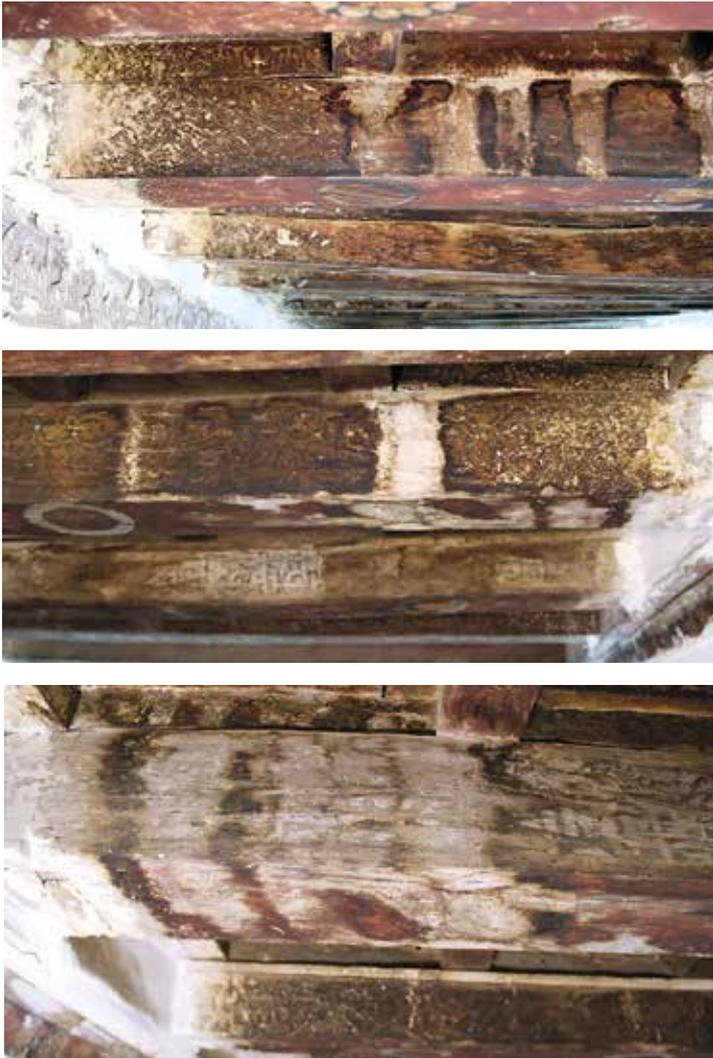
Fig. 16, 17, 18.

Le immagini illustrano uno dei più comuni fattori di degrado della struttura lignea, colature di acqua meteorica dall'esterno con dilavamento della materia pittorica e formazione di carie bianca.

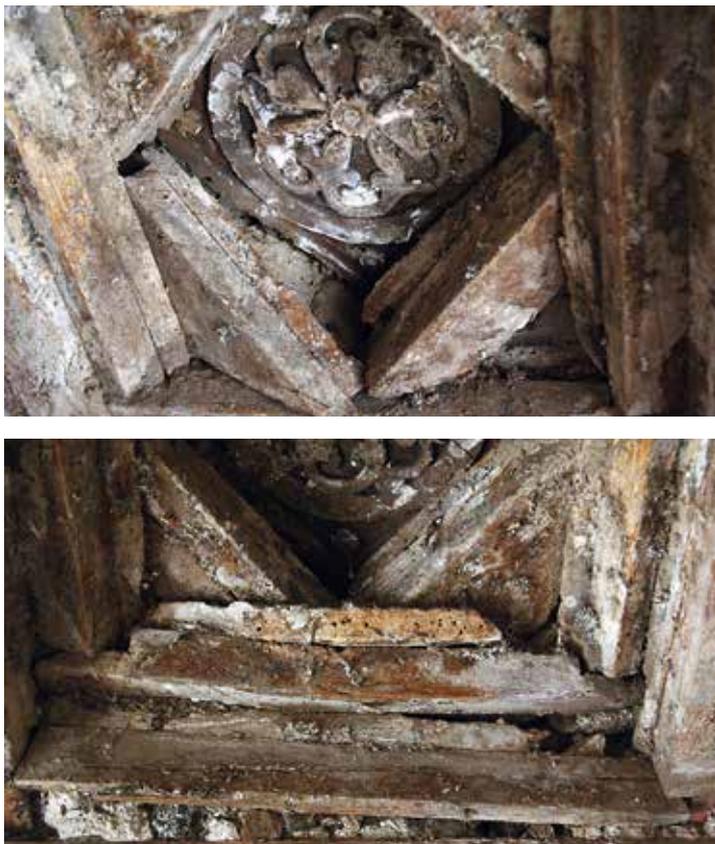
Fig. 19, 20.

Esempio di cassettoni collassati a causa di infiltrazioni d'acqua meteorica che ha appesantito il materiale di copertura appesantendo il carico.

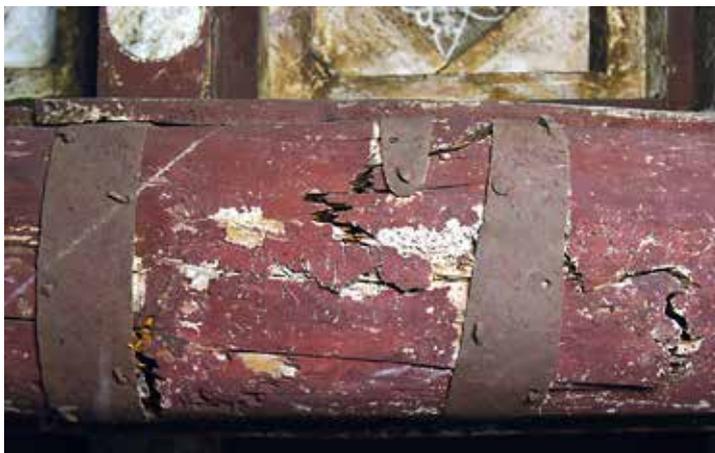
Fig. 21. Esempio di vecchio intervento di manutenzione che tentava di riparare o evitare la completa frattura della trave.

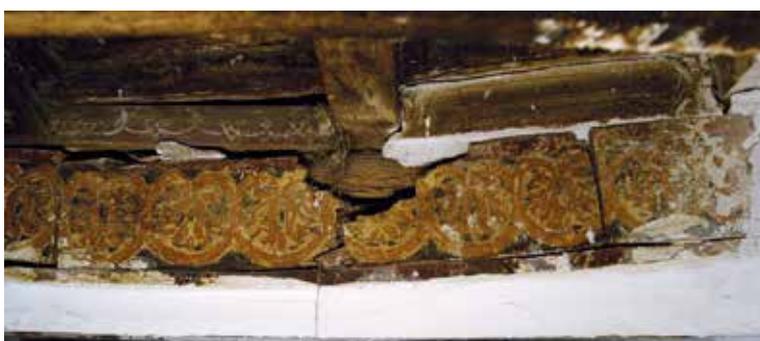
Fig. 43: Travi imbarcate senza evidenti fratture o travi fessurate o fratturate in senso longitudinale, rivestite sui tre lati esposti con tavole decorate - spesso composte da più elementi inchiodati alla trave interna - anch'esse spezzate, fratturate e lacunose, essendo costrette nei loro movimenti a seguire quelli della travatura portante.

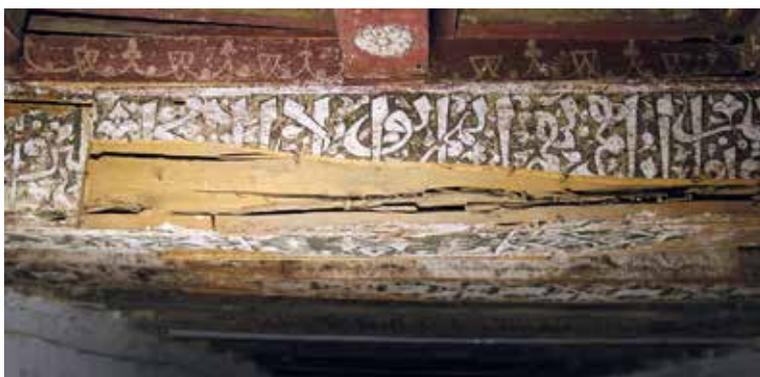
Fig. 44: Travi fessurate interamente in senso longitudinale o per la gran parte ricoperte e tamponate da un impasto bianco a base di gesso.

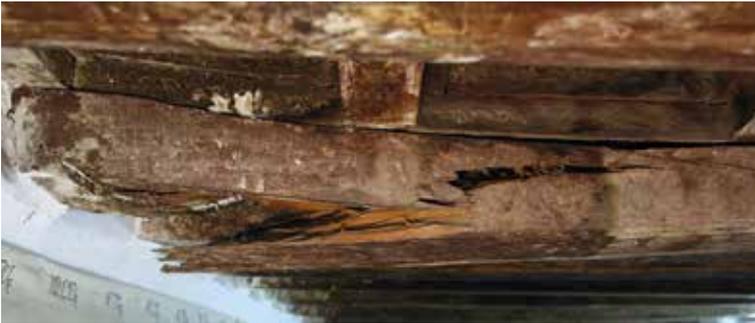
Fig. 45: Travi con grosse spaccature e fratture trasversali, con relativo indebolimento statico e strutturale.

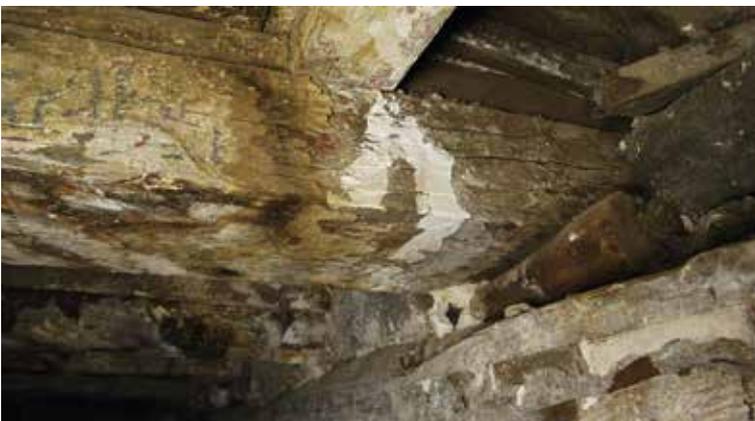
Fig. 47: Travi pericolanti, fessurate e/o rimaneggiate, inserite nella muratura e sorrette su un lato solo da mensole di legno e/o mattoni.

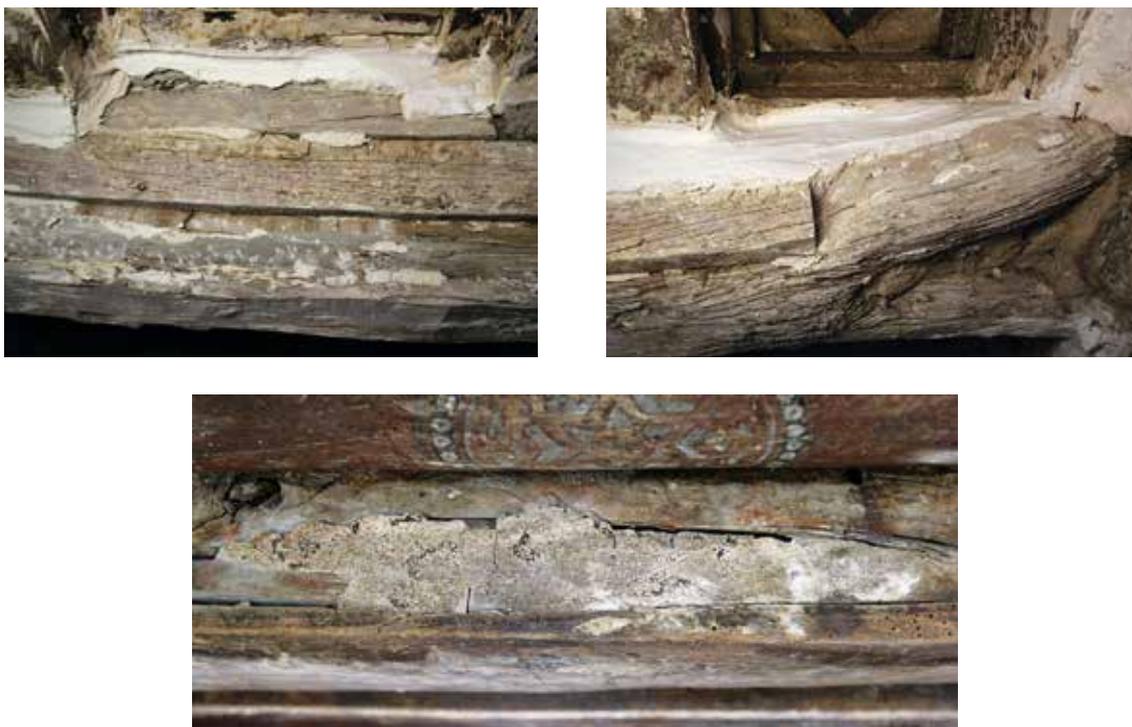
Fig. 48, 49, 50. Travi pericolanti, fessurate e/o rimaneggiate, inserite nella muratura e sorrette su un lato solo da mensole di legno e/o mattoni.

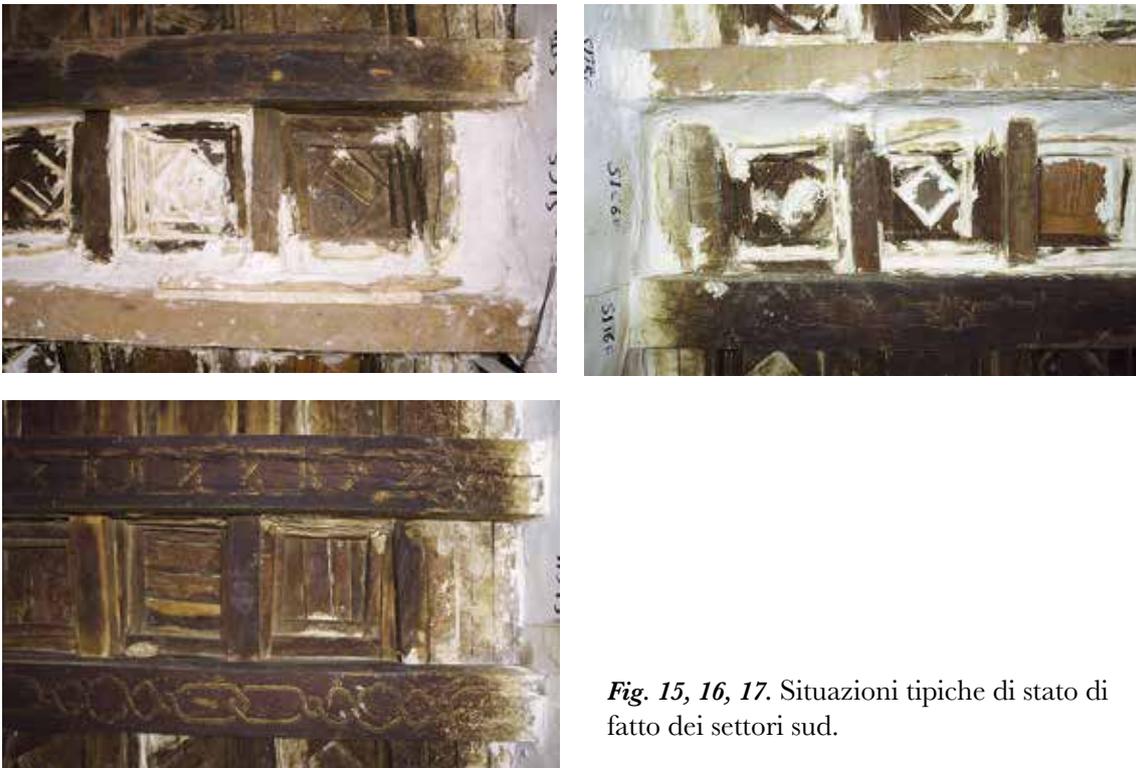
Fig. 15, 16, 17. Situazioni tipiche di stato di fatto dei settori sud.

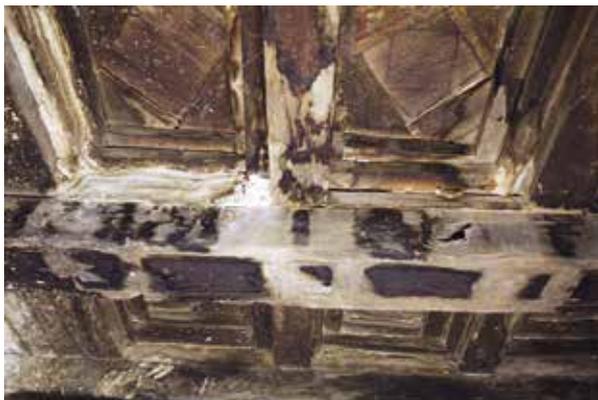
Fig. 18: Una delle più ampie zone in cui l'acqua piovana, filtrando dal soffitto, ha dilavato le superfici decorate del soffitto.

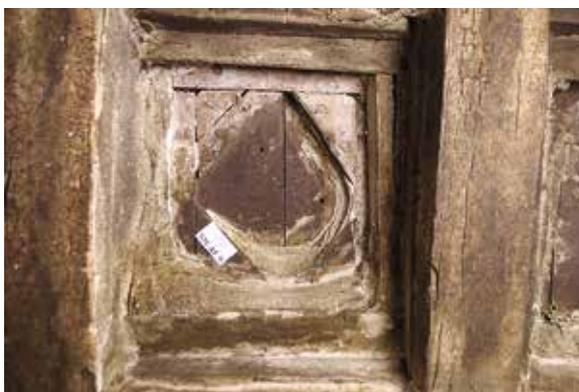
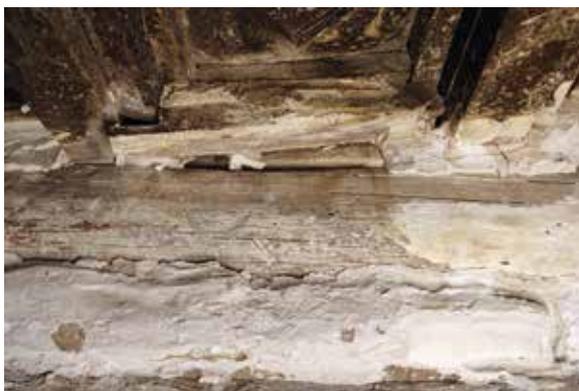
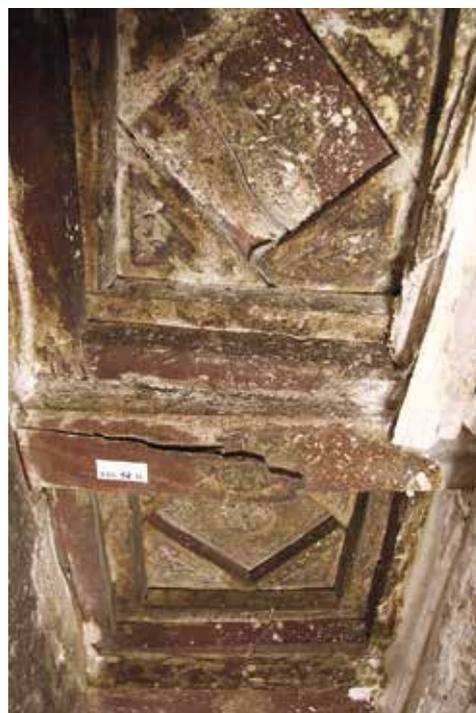
Fig. 19, 20, 21. Alcuni esempi di tamponature in gesso, eseguite in interventi di manutenzione passati per fermare parti di cassettonato pericolante.

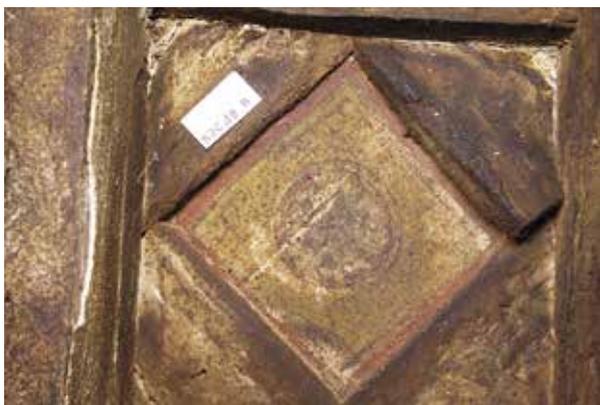
Fig. 22. Particolare di un cassetto del settore sud e del tipo di degrado consistente in un generale annerimento ed imbrunimento delle superfici decorate.

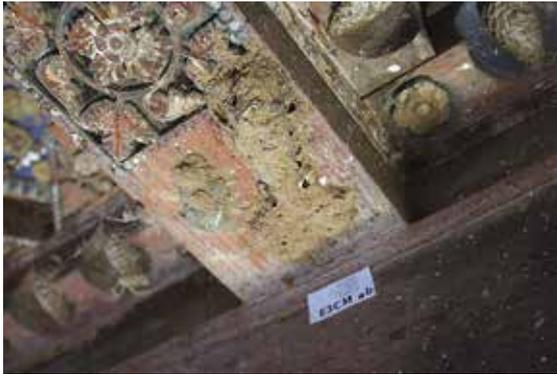
Fig. 3. Nell'immagine è visibile una zona di nidificazione di insetti.

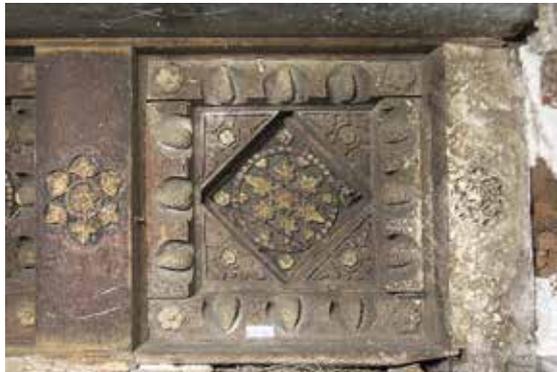
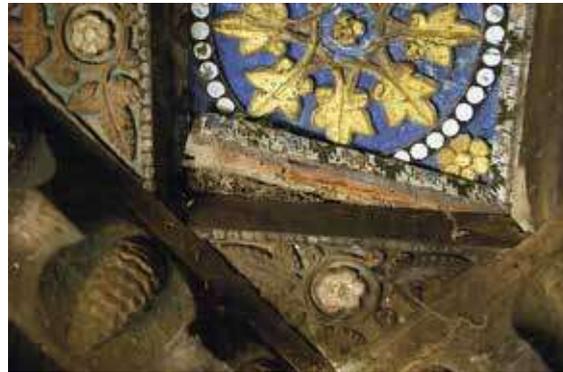
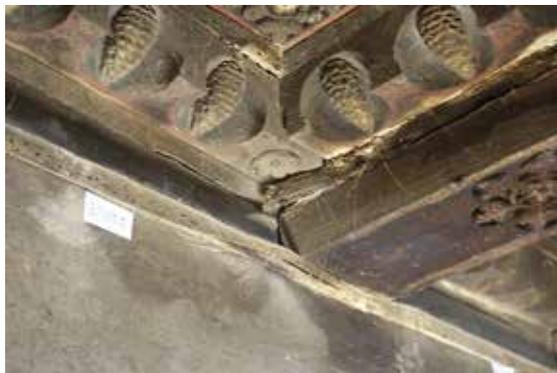
Fig. 5, 6, 7. Vengono messe in evidenza tipiche situazioni di degrado del *riwāq* est, in particolare l'attacco di insetti xilofagi sulle sottili cornici che dividono gli elementi del cassettoni.

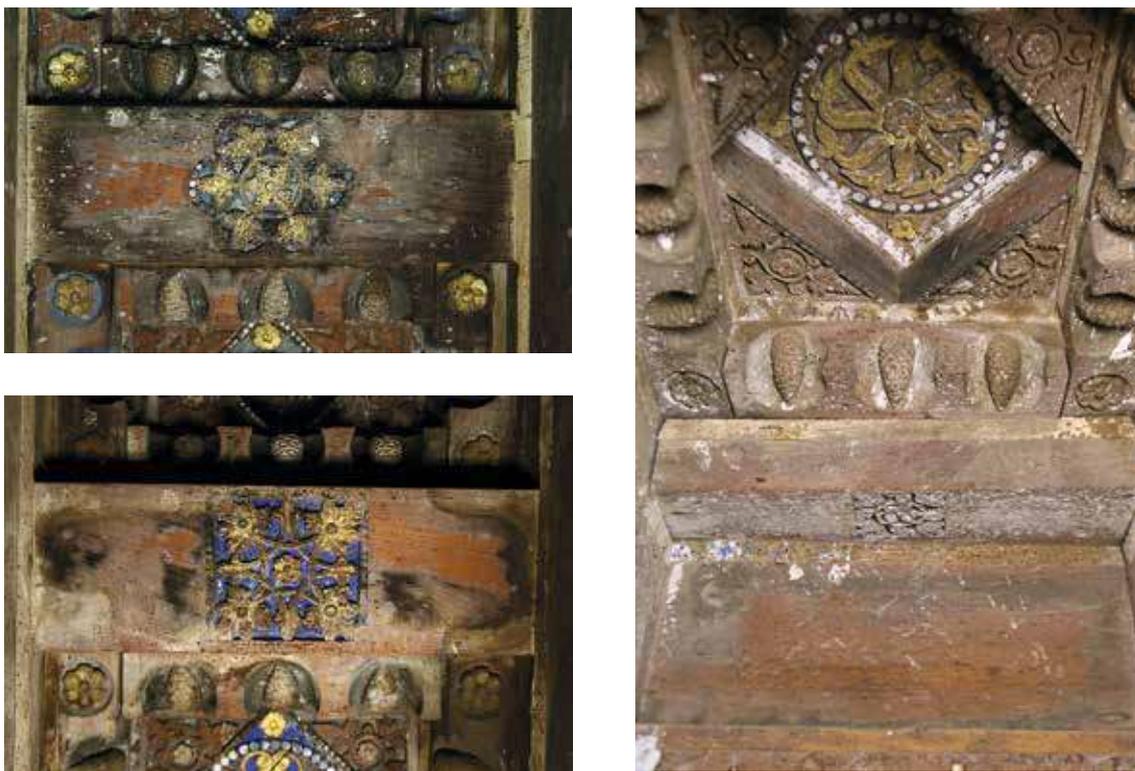
Fig. 8, 9, 10. Alcuni esempi di zone di cassettonato particolarmente degradato a causa di infiltrazioni e percolature di acqua.

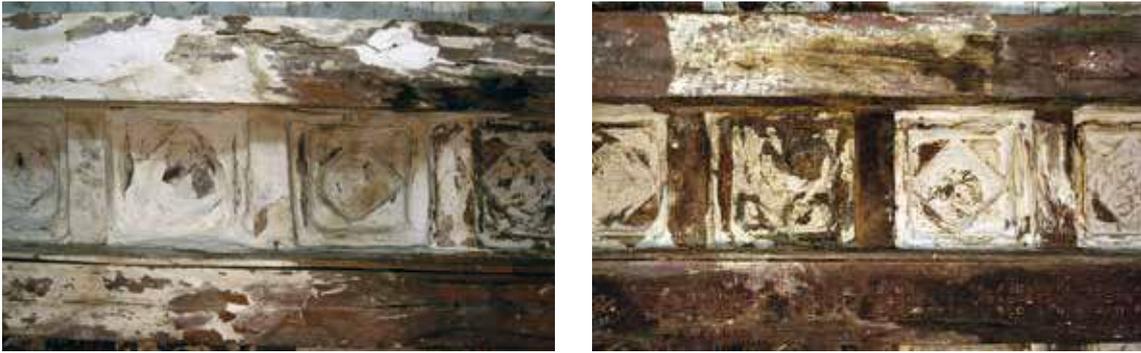
Fig. 3, 4. Alcune zone del settore ovest che erano state completamente ricoperte da pittura acrilica e intonaco a base di gesso.

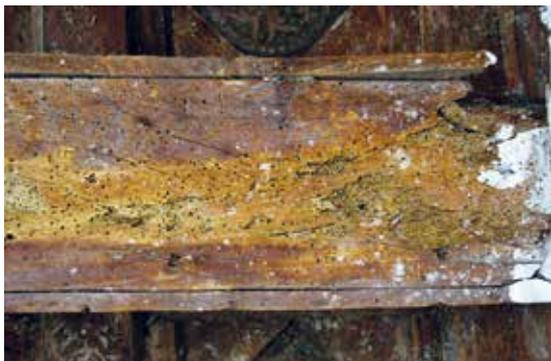
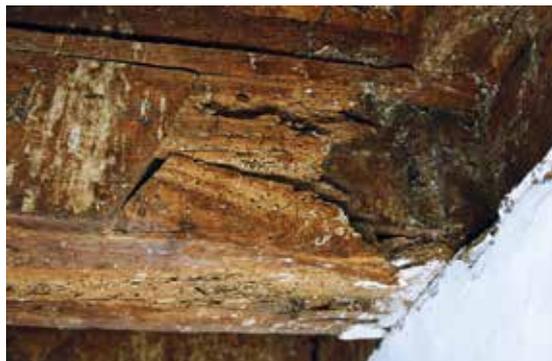
Fig. 11, 12. Particolare di alcune coperture delle travi danneggiate da attacco di insetti xilofagi.

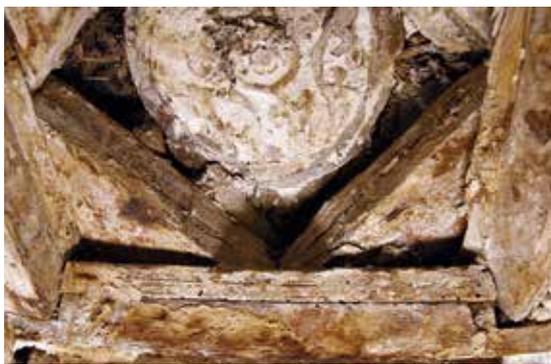
Fig. 13. Particolare di un cassettone in cui, la concomitanza dei diversi fattori di degrado ha causato un collassamento degli elementi costitutivi.

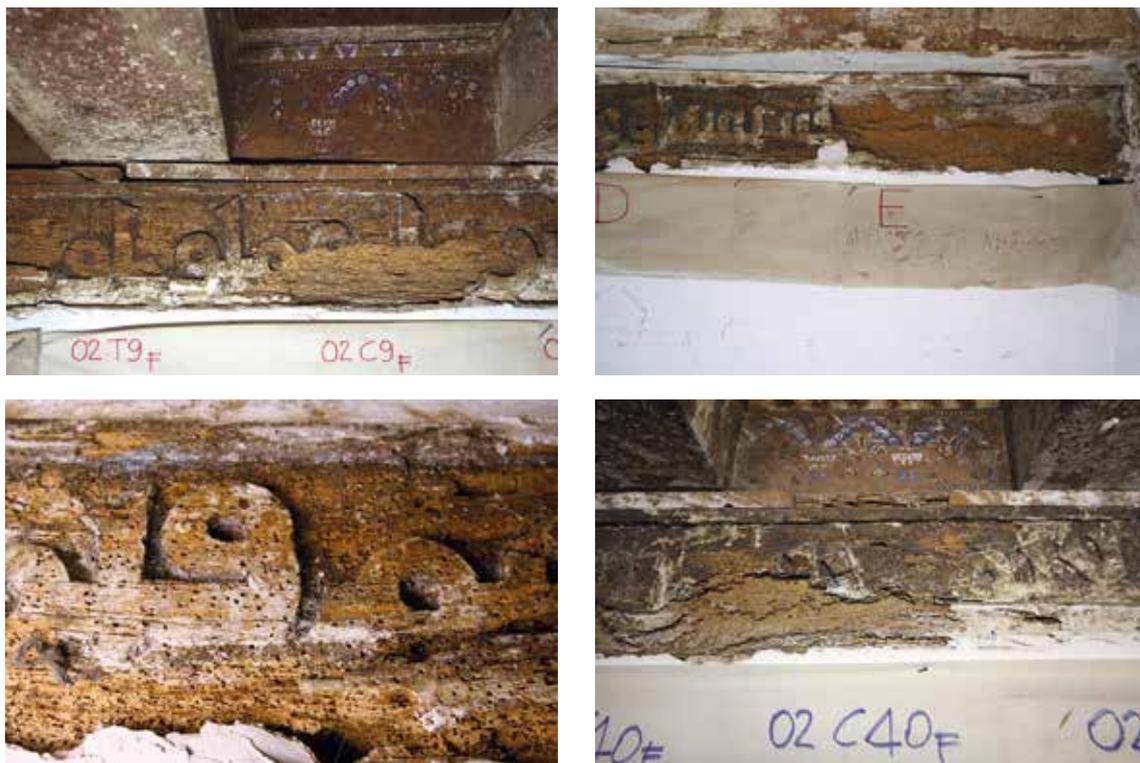
Fig. 14, 15, 16, 17: Particolari della fascia di dormiente danneggiati dall'attacco di insetti xilofagi.

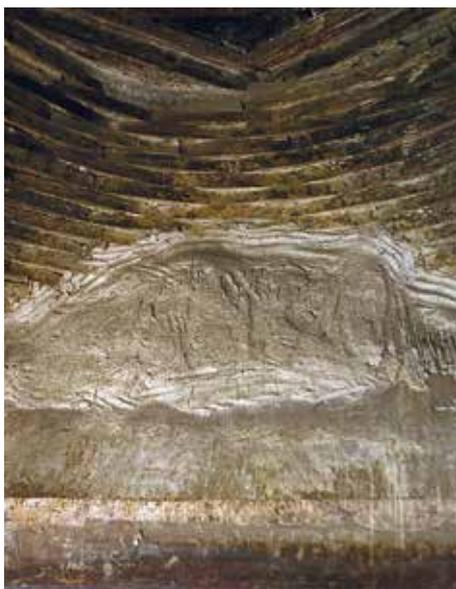
Fig. 7. Particolari della grossa tamponatura in gesso presente nella cupola centrale.
