International alliance
for the protection
of heritage
in conflict areas

مسجد د غبس - مدينة صنعاء - الحيمة الخارجية - بيت غوبر Daghbas Mosque Sana'a - AL-Haima AL-Kharjeah

contents table فهرس المحتويات

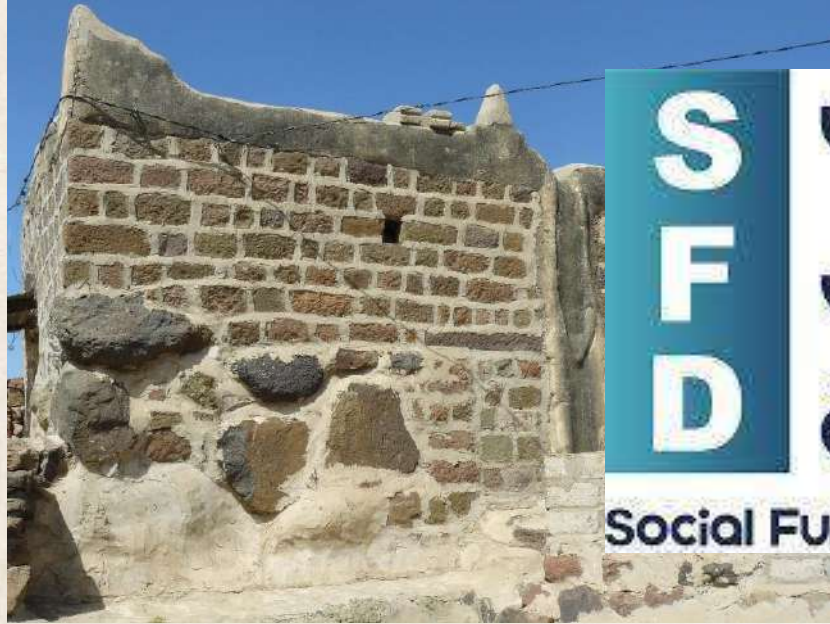
شكل 3 – يضح كيفية استغلال الأحجار الطبيعية في البناء

شيد المسجد بطريقة الجدران المزدوجة المثلى، وملئ الفراغ بين الأحجار في الصفوف بالطين والدبش، ويلاحظ ان الجدران او المداميك شيدت فوق كتل صخرية كبيرة الحجم غير مشذبه وخاصة في الجهة الشرقية ما يوحي بأن هذه الأحجار الطبيعية وظفت لتدخل ضمن البناء، أما التسقيف فقد استخدمت فيه أخشاب العرعر، وهو من الأشجار التي تنمو في المنطقة وغن كانت في الأونة الأخيرة قد شهدت تراجع كبير في عدد هذه الأشجار التي تتعرض للانقراض بسبب التحطيب الجائر.

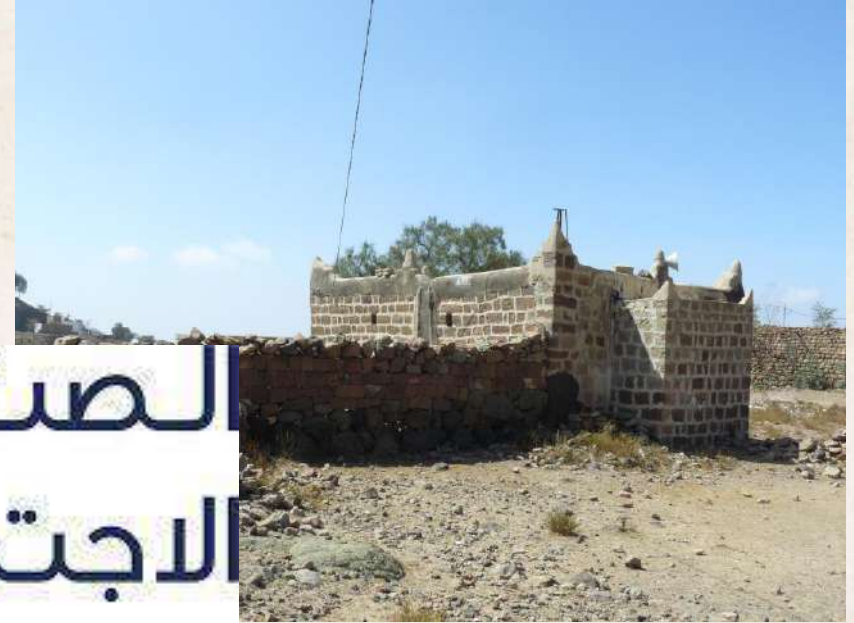
شكل 4- مسجد دغبس.

تمتد من الشرق إلى الغرب بطول 7.35 متر، شيدت الواجهة بالحجر وكحلت المداميك بالإسمنت، يفتح فيها المدخل الوحيد للمسجد بعرض 1,03 متر، وارتفاع متر.

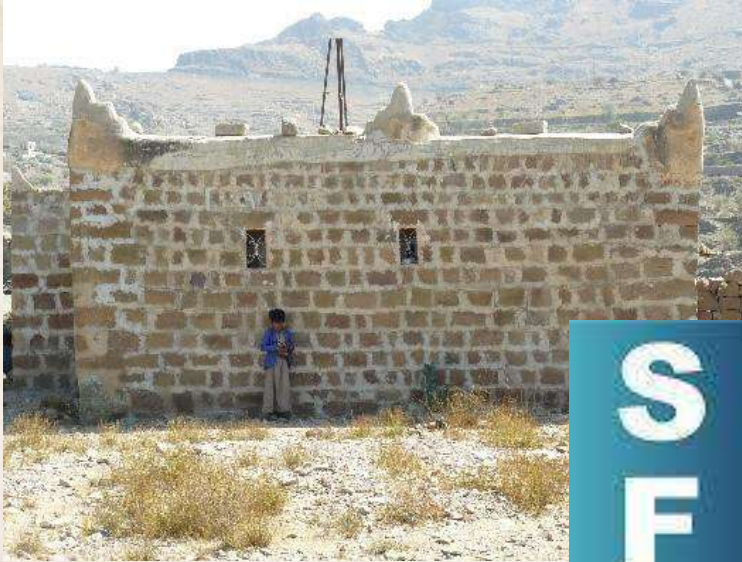
شكل 6 الواجهة الغربية

تمتد من الجنوب نحو الشمال بطول 7.80 متر, وهي أكثر انتظاماً في عمارتها من الواجهة الجنوبية, استخدمت في بنائها احجار مستطيلة مشدبة وارتفاع المداميك فيها حوالي 25سم, تفتح في الواجهة نافذتان شاقوصيتان بعرض 30سم وارتفاع 60سم تقريبا, وهما واسعتان من الداخل.

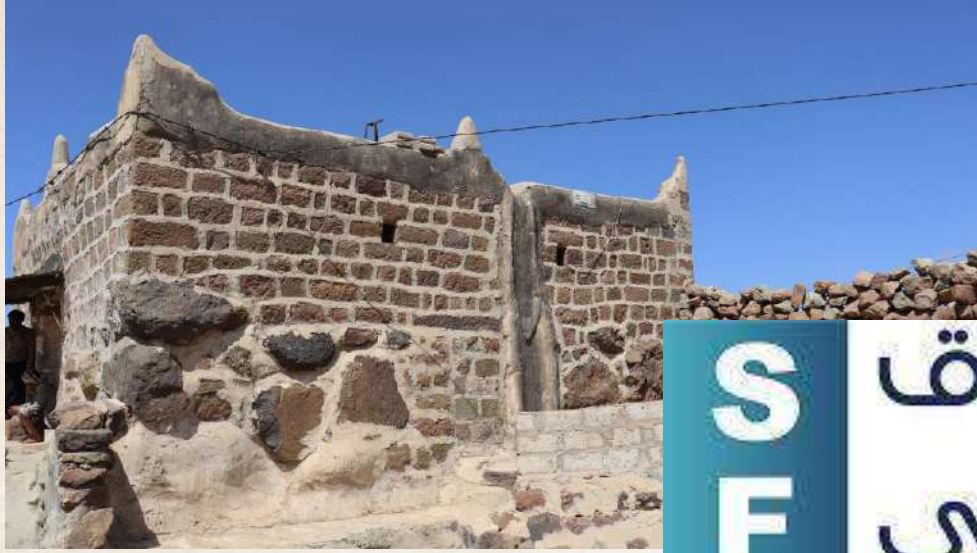
شكل 10 الواجهة الشرقية

توازي الواجهة الغربية وتمثلها في البعد, وإن كان جدارها غير مستقيم بشكل منضبط, شيدت هذه الواجهة بجلاميد صخرية كبيرة وخاصة في نصفها الجنوبي, بينما بقية الواجهة استخدمت في بنائها احجار منتظمة الشكل مشدبة إلى حد ما , تفتح في الواجهة نافذتان صغيرتان 20سم × 40سم تقريباً , وعلى جدارها يوجد مسيل من القضاض لتصريف مياه الأمطار التي تتجمع في السقف لتصب في البركة المجاورة .

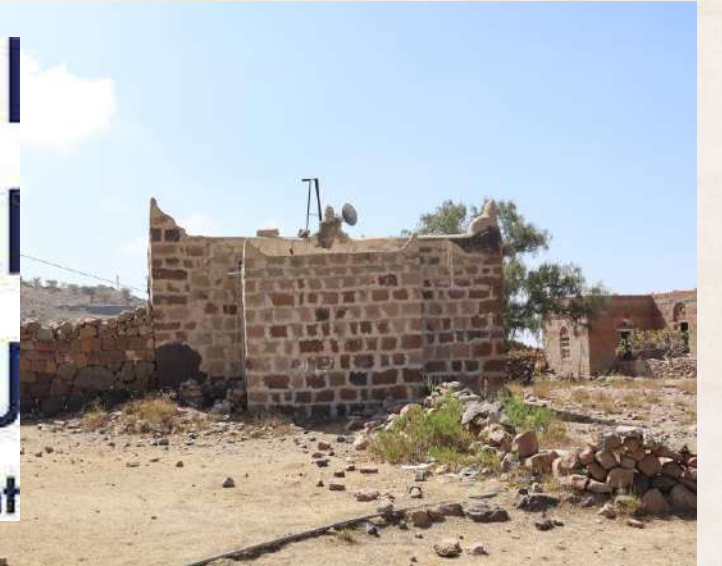
شكل 8 الواجهة الشمالية

وهي جدار القبلة في المسجد تمتد من الشرق إلى الغرب بطول 7.35 متر, يتوسطها محراب, كان في الأصل عبارة عن حنية ضحلة التجويف, وفي الأونة الأخيرة تم فتح جدار القبلة و أستحدث فيه محراب أجوف يبرز عن سمت الواجهة حوالي 1.40متر.

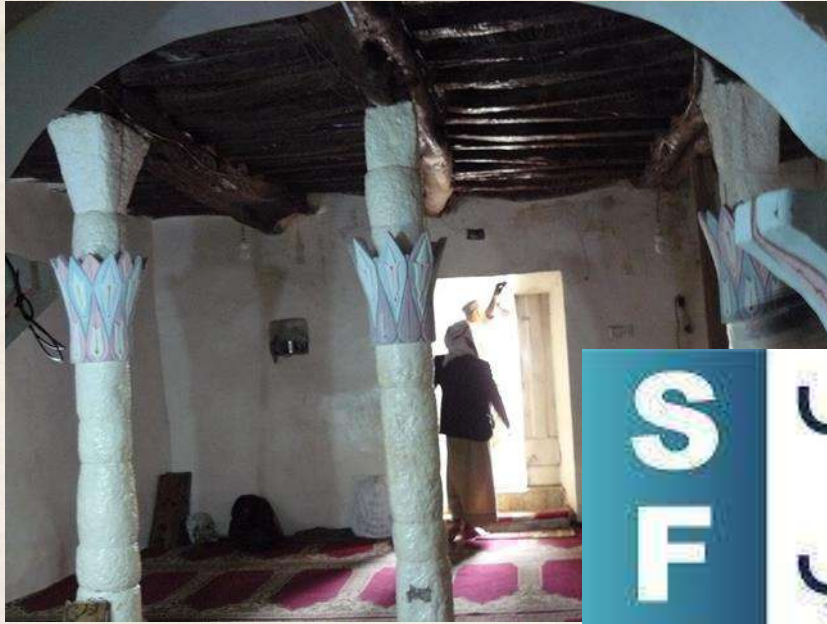
شكل 13- صورة من المحراب إلى الباب

السقف مصنوع من قطع خشبية طويلة من خشب العرعر تمتد كجسور من الجدار الجنوبي باتجاه الجدار الجنوبي وتلتقي رؤوس العوارض الخشبية فوق تيجان الأعمدة , ملئت الفراغات بين العوارض الخشبية بقطع خشبية مسطحة متفاوتة العرض , قد دهنت الاخشاب بمادور الورنيش مما

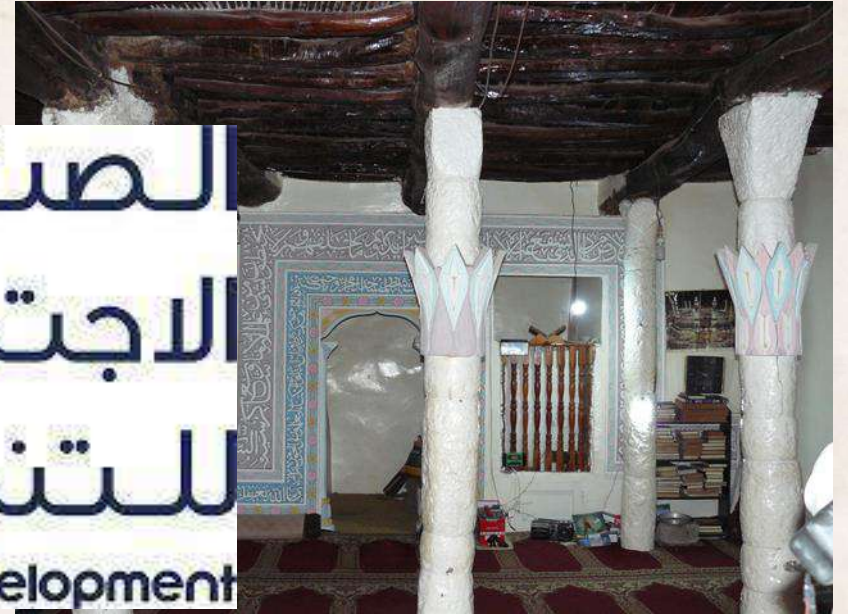
شكل 12- صورة من الباب إلى المحراب

بيت الصلاة مستطيلة الشكل لها مدخل في منتصف الواجهة الجنوبية. عرضه حوالي 103 سم , يتعامد مباشرة على الحراب, قُسمت بيت الصلاة الى مجازين بواسطة صف من ثلاثة اعمدة مركبة لها تيجان كأسية تحمل السقف , وفي فترة لاحقة نصب عمود رابع في الطرف الشمالي الشرقي

لتدعيم الجسر الخشبي الذي تعرض للكسر. تنتصب الأعمدة مباشرة على أرضية المسجد بون قواعد, ومؤخرا اضيف على أبدان الأعمدة حلقات جصية تشبه تيجان الأعمدة النخيلية . تضاء بيت الصلاة علاوة على الباب عبر النافذتين الموجدتين في الواجهة الغربية وهما نافذتين ضيقتين 30×60سم.

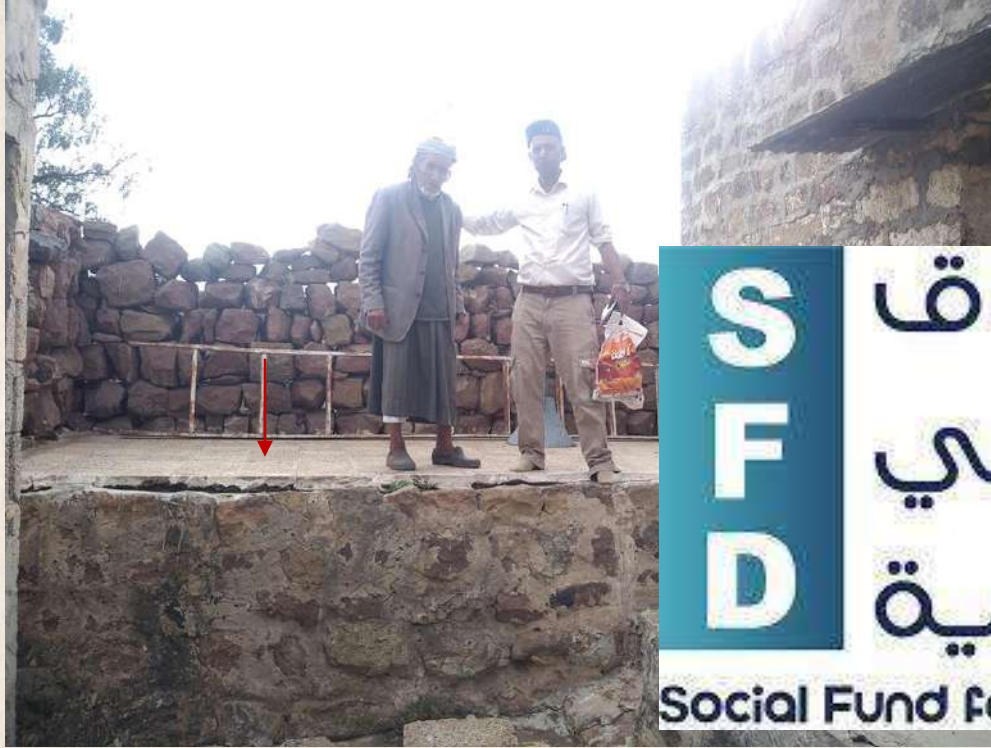
...متر × 4...م , وترتفع الدكة بمقدار 1,5 متر عن الأرض الصخرية ومنسوب الحمام المرفق.

شكل 15 السهم يشير إلى مكان الصوح ويظهر في الصورة مبنى الحمامات.

يتقدم المسجد صوح عبارة عن دكة مستطيلة الشكل يتعامد مباشرة على الواجهة الجنوبية بطول

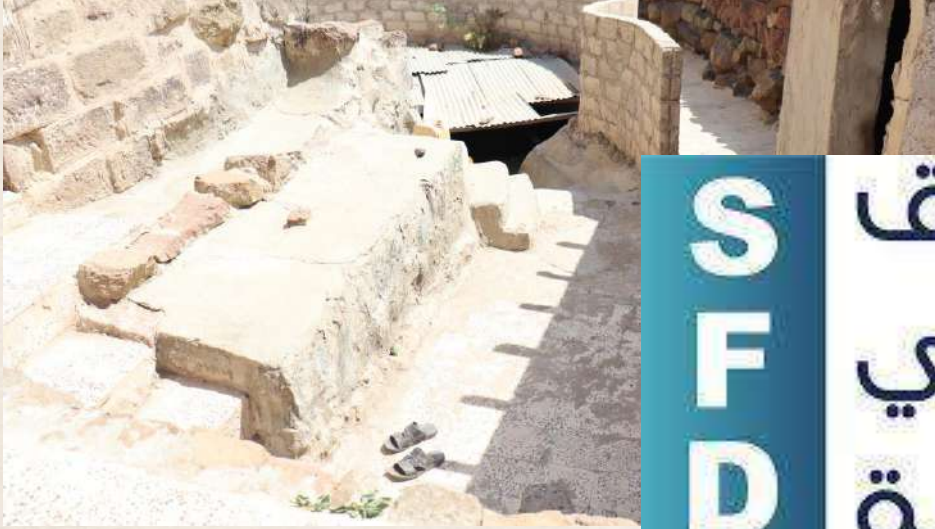
شكل 18 القبر

يوجد امام مدخل المسجد قبر يوازي الواجهة الجنوبية بطول 2.45 متر × 1.05 متر، يعتقد انه للشيخ غوبر الذي تسمى القرية باسمه، غلف القبر بالأحجار ورفع منسوبه عن منسوب الأرض وكسي مؤخراً بالإسمنت.

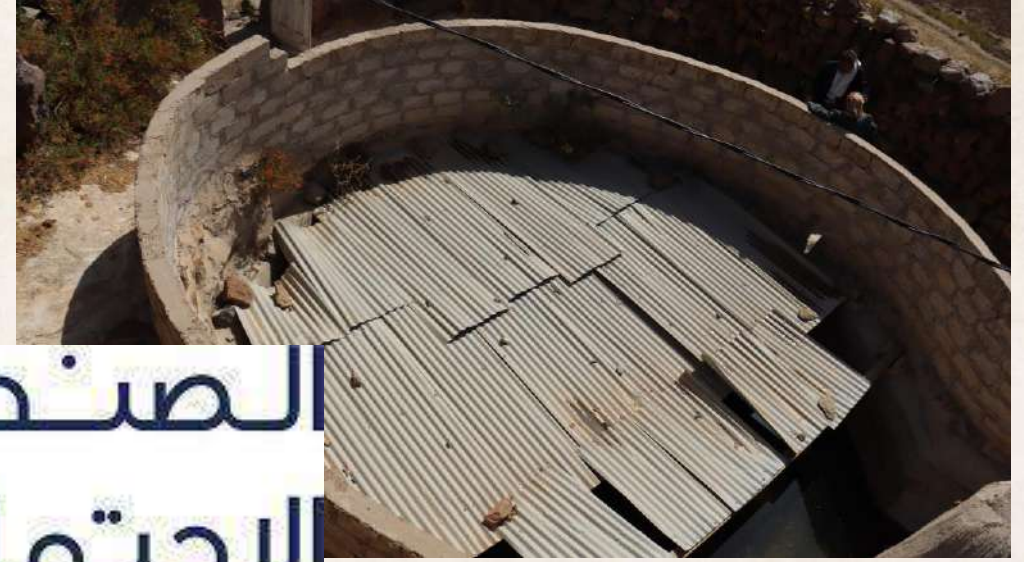
شكل 16 البركة

تقع في الطرف الشرقي من المسجد وهي بركة محفورة بالصخر طويت جوانبها من خلال تكسيته بمادة القضاض, ومؤخراً استخدم الأسمنت في تكسية جوانبها وسلمها. البركة تتأخذ شكل قوس نصف دائري. سيجت حوافها بجدار من القوالب الأسمنتية وغطيت بقطع من الزنك لحمايتها من البخر.

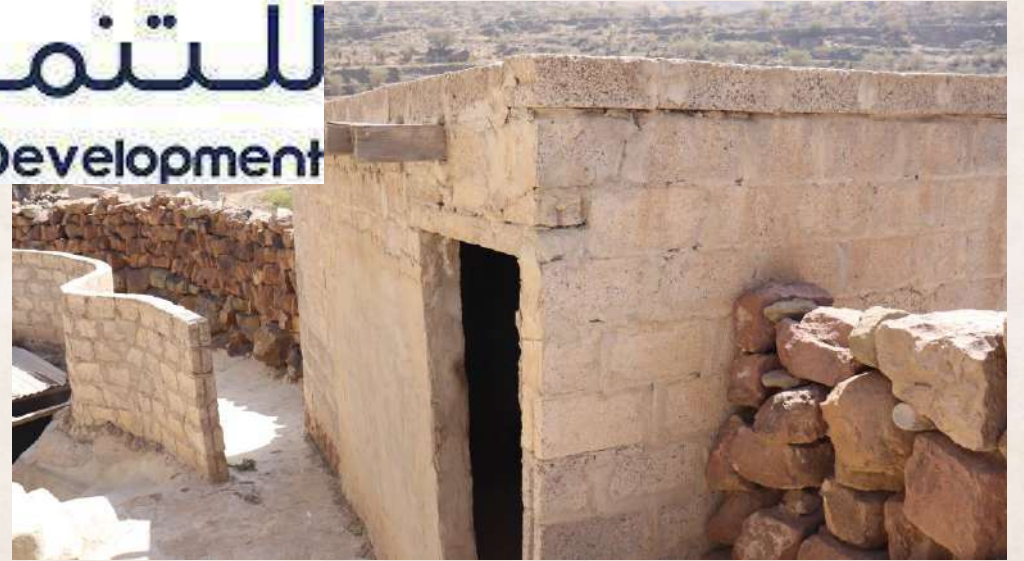
شكل 17 مبنى الحمامات

الحمامات عبارة عن بناء مستطيل الشكل من القوالب الإسمنتية، بنيت مؤخراً عام 2009م

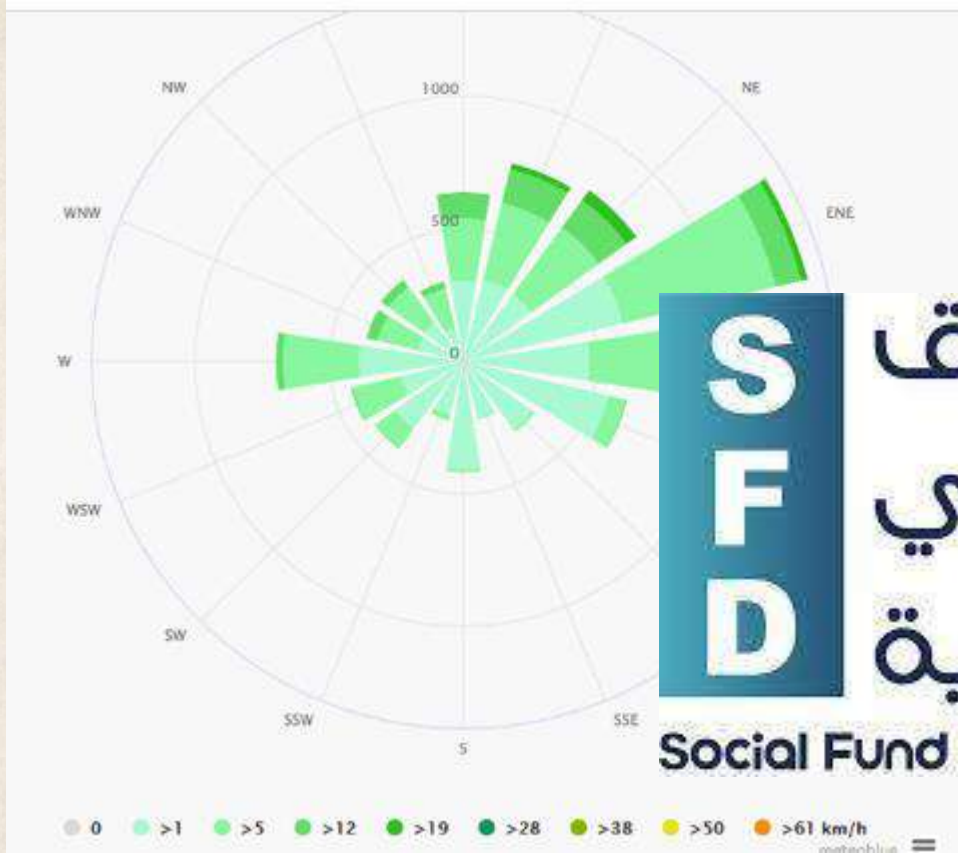
شكل 19- وردة الرياح لمدينة صنعاء

الرسم البياني صنعاء يظهر عدد الأيام في الشهر، التي خلالها تصل سرعة الرياح لسرعة معينة. مثال مثير للاهتمام هي هضبة التبت، حيث الرياح الموسمية تولد رياح قوية مستمرة من كانون الاول إلى ايار، ورياح هادئة من تموز إلى تشرين الاول اكتوبر.

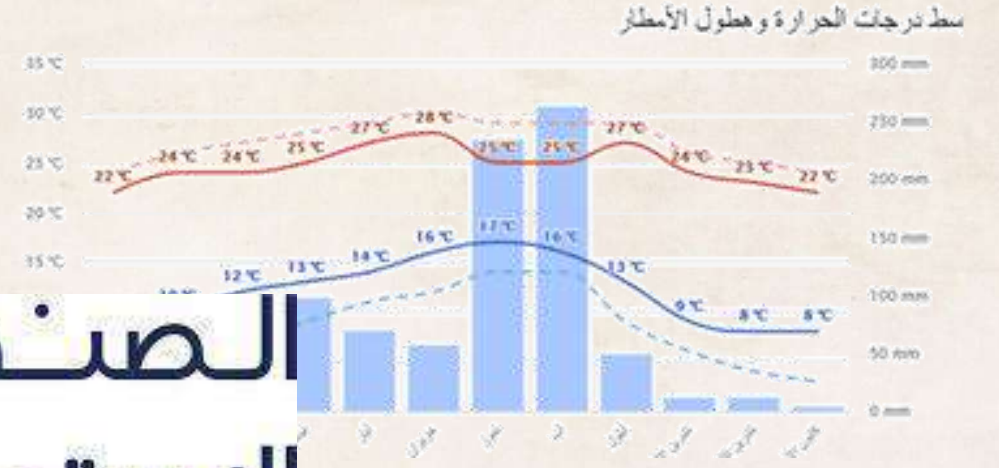
شكل 20- مخطط بياني لمتوسط درجة الحرارة

"متوسط الحد الأقصى اليومي" (الخط الأحمر الممتلئ) يبين متوسط درجات الحرارة القصوى لكل شهر لصنعاء. وبالمثل، فإن "متوسط الحد الأدنى اليومي" (الخط الأزرق الممتلئ) يبين متوسط الحد الأدنى لدرجات الحرارة. الأيام الحارة والليالي الباردة (الخطوط الحمراء والزرقاء المتقطعة) تظهر المعدل لأحر يوم و أبرد ليلة من كل شهر لل 30 عاما الماضية. لتخطيط العطل يمكنك توقع متوسط درجات الحرارة، وكن مستعداً لأحر يوم وأبرد ليلة. لم يتم عرض سرعة الرياح بشكل افتراضي، ولكن يمكن عرضها بالنقر اسفل الرسم البياني

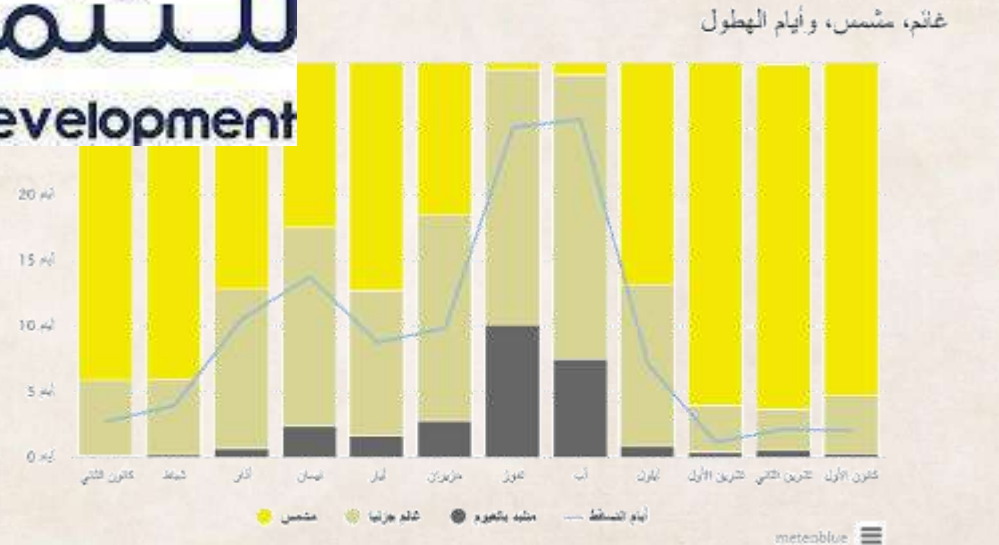
شكل 21- مخطط بياني لأيام هطول الامطار

مخطط هطول الأمطار مفيد للتخطيط للتأثيرات الموسمية مثل الرياح الموسمية في الهند أو موسم الأمطار في أفريقيا. التوقعات الشهرية لأكثر من 150 ملم هي في معظمها مطيرة، أقل 30 ملم غالباً جافة،

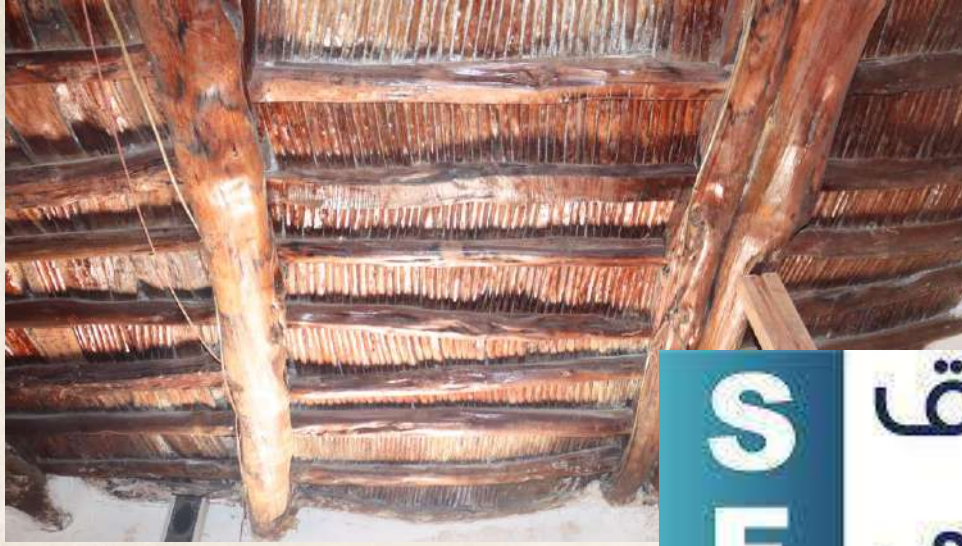
صورة سقف بيت الصلاة ويظهر فيها دعامة تحمل السقف

المسجد بحالة صون سيئة، فواجهته الجنوبية فيها انبعاج نحو الداخل، كما تظهر الشقوق فيها، أما السقف فحالته سيئة للغاية فقد تأثر بعملية استحداث حنية المحراب عام 2009م، لذلك تظهر الشقوق بشكل كبير جداً، كما أدى تكسر العوارض الخشبية الواقعة في ركن بيت الصلاة الشمالى الشرقى إلى تقوس السقف وتشققه وقد حاول السكان تلافي أضرار ذلك من خلال نصب عمود حجري مركب لتدعيم السقف.

- أ- فك السقف واعادته من جديد, بعد القيام بإجراء عملية صبصبة وتشريب للواجهات لملئ الفراغات , وإعادة تقوية الواجهة الجنوبية على الأقل .
- ب- استبدال العارضة الخشبية المكسورة.
