LA GRANDE MOSCHEA DI ŞAN'Ā'

Il progetto di restauro

(2005-2015)

RESTAURO DELLA GRANDE MOSCHEA DI ŞAN‘Ā, IN YEMEN

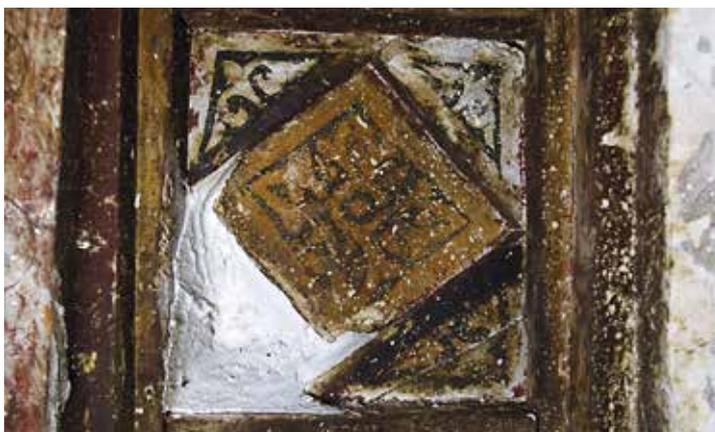
Fig. 22. Esempio di vecchio intervento di manutenzione che colma la mancanza di uno dei quattro triangoli con una stuccatura in gesso.

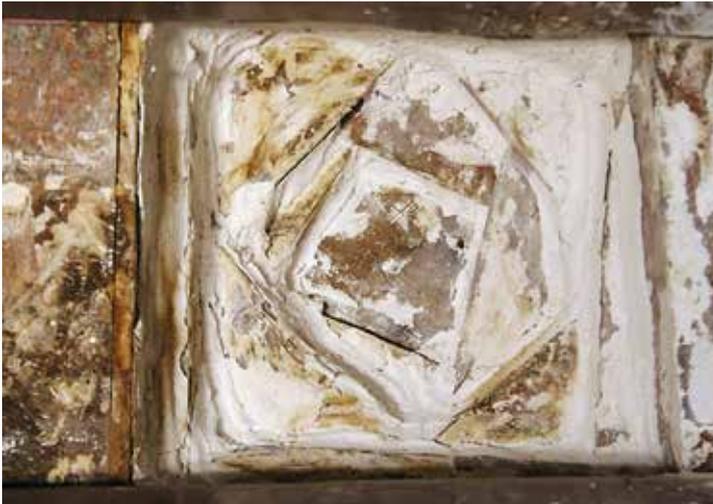
Fig. 23.

Esempio di vecchio intervento di manutenzione in cui il cassetto è stato ricoperto di gesso, probabilmente per fissare e stabilizzare i suoi elementi pericolanti.

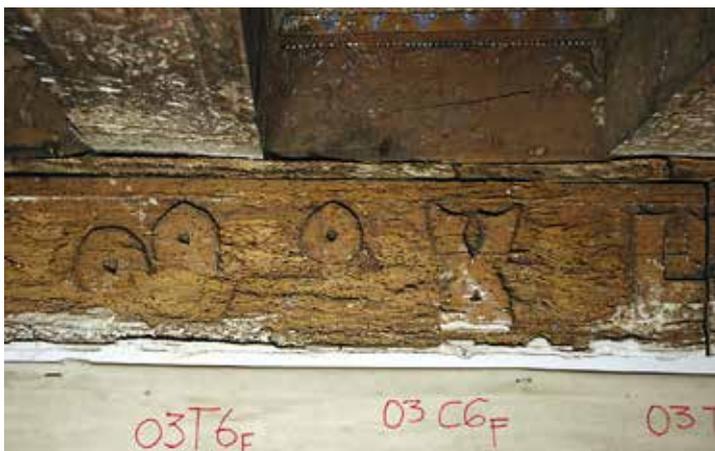
Fig. 26.
Particolare di una delle fasce di iscrizioni coraniche gravemente danneggiate dall'azione di insetti xilofagi e carie bruna.

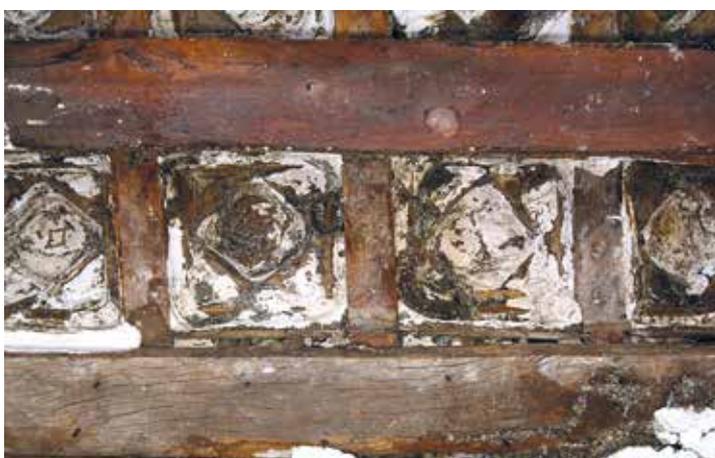
Uno dei principali problemi correlati al degrado biologico è dovuto infatti agli uccelli che con le loro feci aggressive manifestano un'azione di erosione chimica (ed è ciò che è avvenuto principalmente nelle prime file di cassettoni delle navate ovest). Il guano è molto acido per la pre-

Fig. 27.
Particolare del soffitto ovest interessato da un'intensa azione di nidificazione di uccelli.

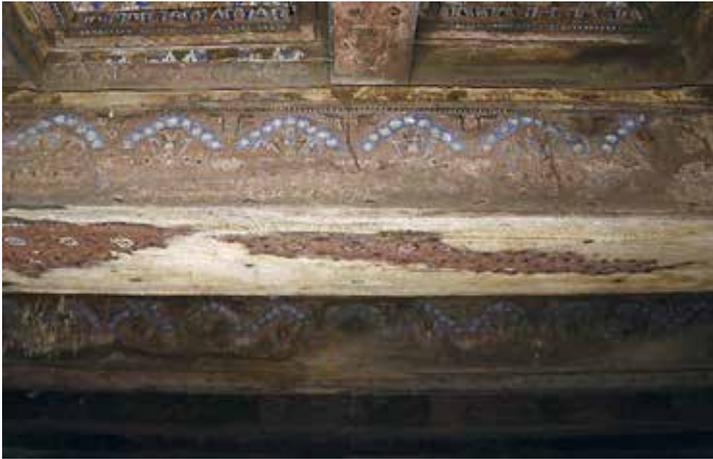
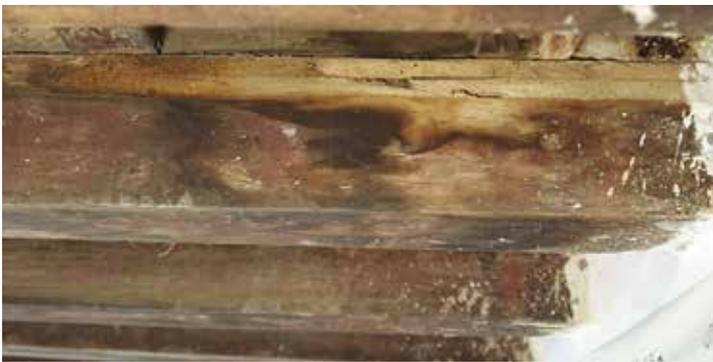
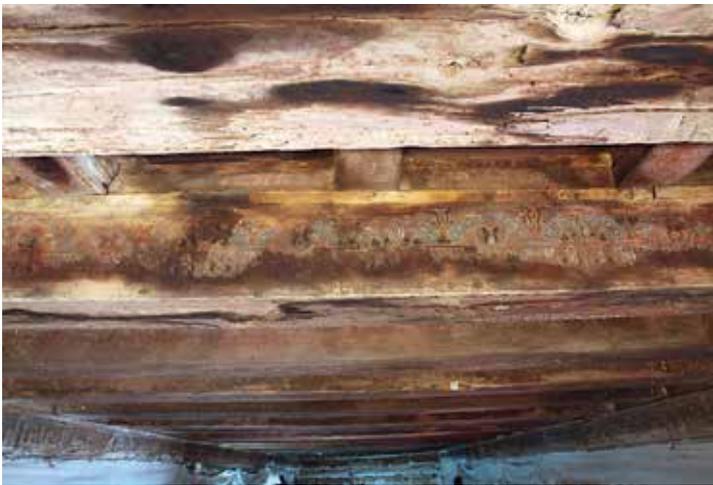
Fig. 28, 29, 30.

Esempi di travi interessate dall'azione particolarmente distruttiva della carie bruna.

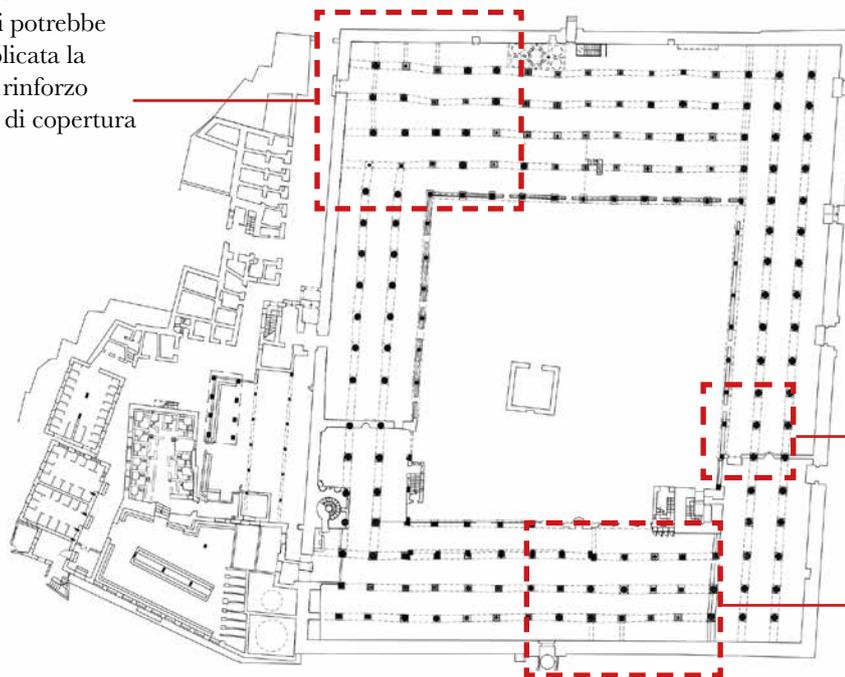
Area ad est, vicino al minareto, con cinque travi rotte collocate praticamente vicine tra loro.

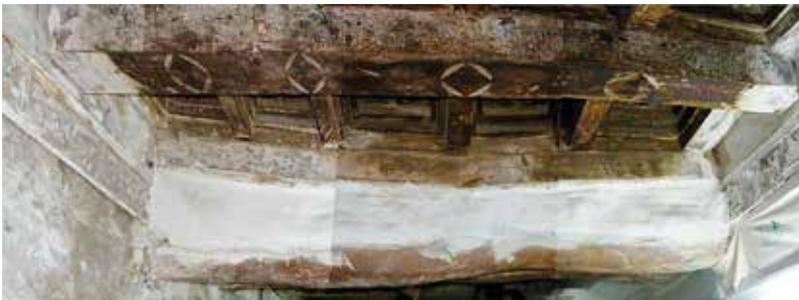
Fig. 2. Esempio di uno dei più comuni interventi di manutenzione eseguito in passato per risolvere il problema delle travi fratturate e a rischio crollo.

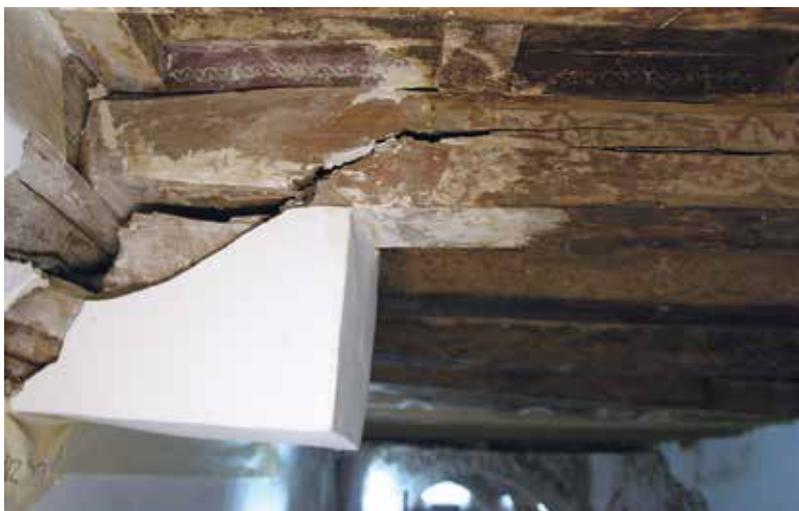
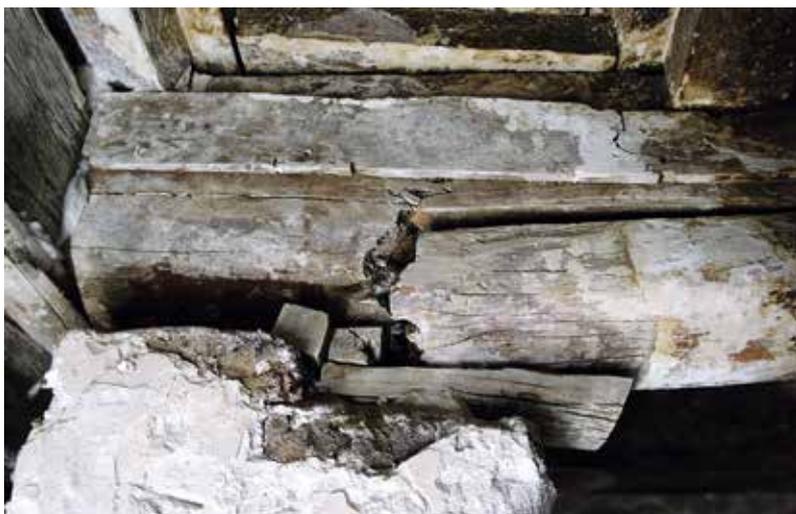
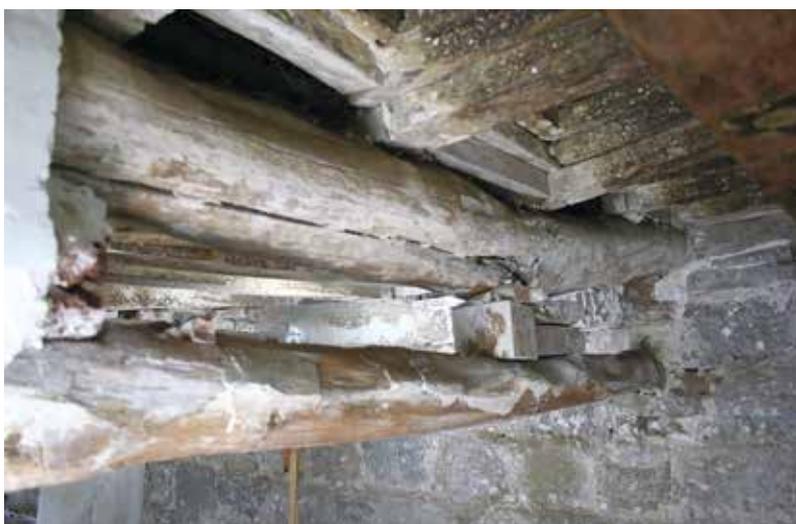
Fig. 3, 4, 5.

Esempi di situazioni limite di travi fratturate trasversalmente e il relativo passato tentativo di riparazione.

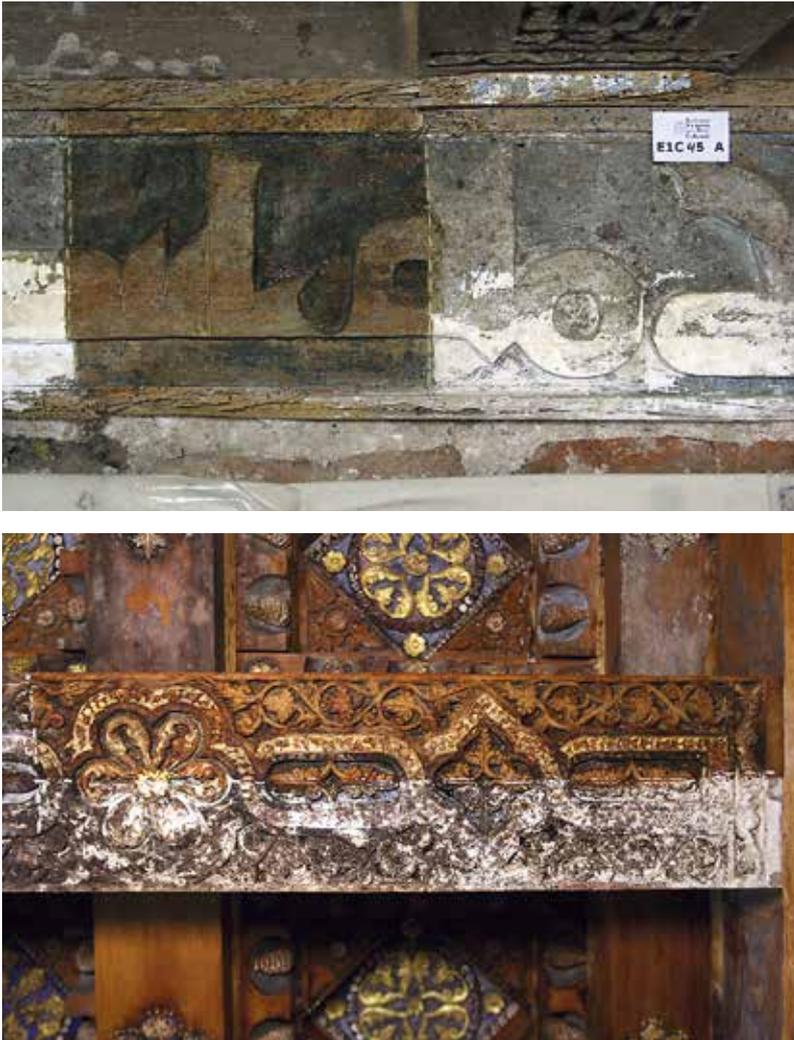
Fig. 17, 18. Alcuni tasselli e prove di pulitura eseguite nel settore est.

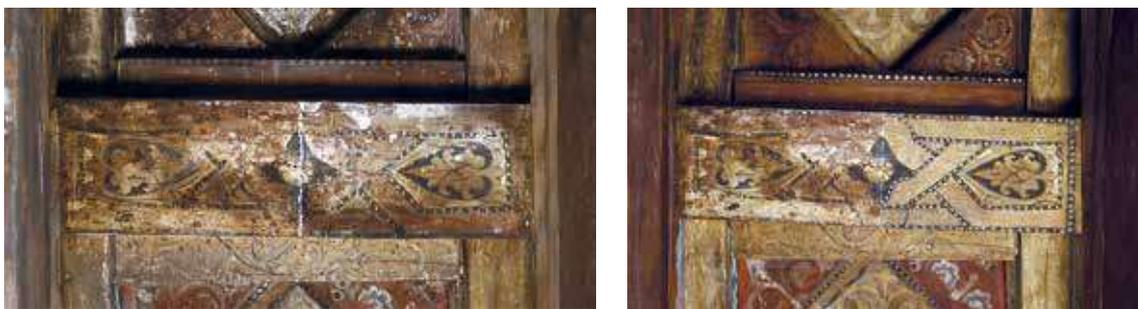
Fig. 19, 20. In sequenza a sinistra un tassello di pulitura e a destra un test di integrazione pittorica svolto sullo stesso travetto nel settore ovest.

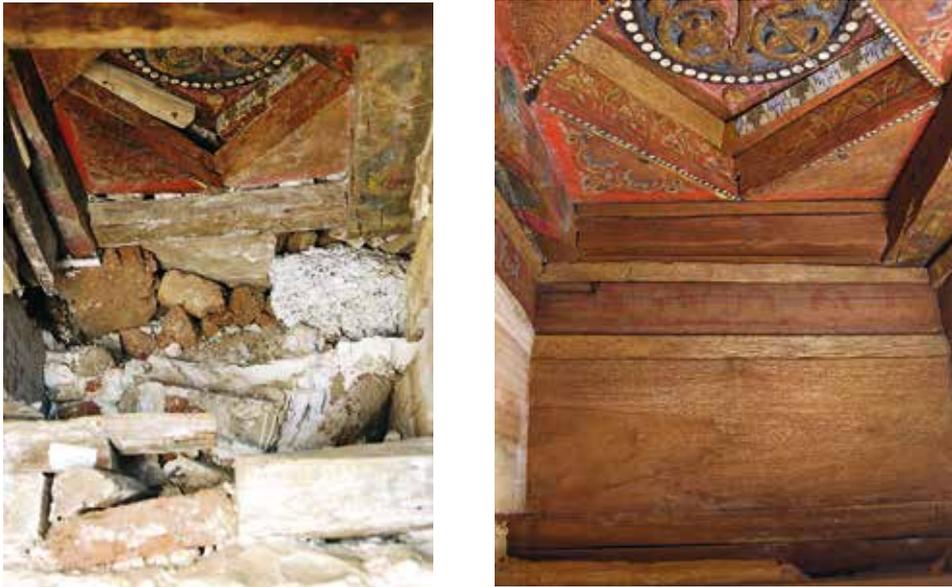
Fig. 21, 22. Prima e dopo dell'intervento di risanamento e restauro di un cassettone nel settore ovest.

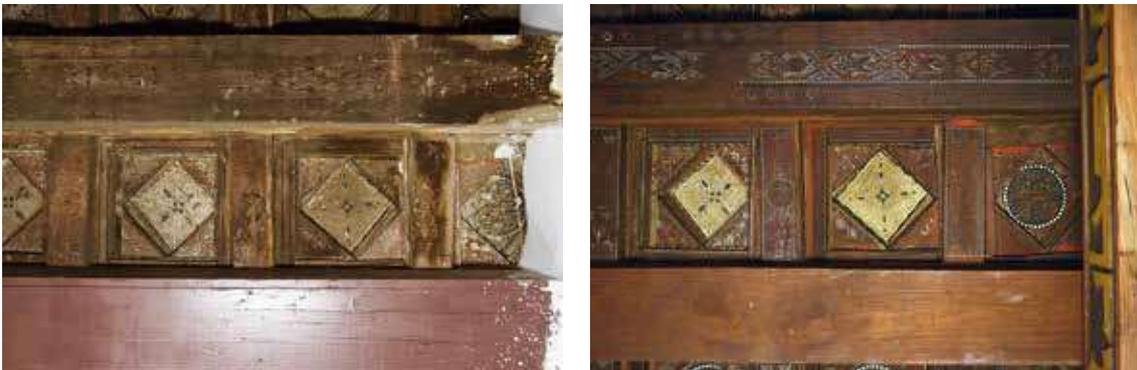
Fig. 23, 24. Particolare di una porzione di cassettonato, prima e dopo l'intervento di restauro. Settore ovest.

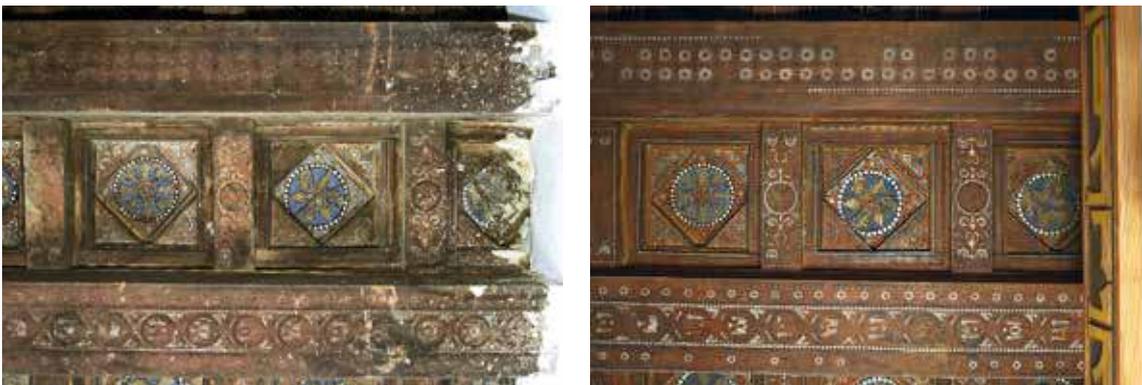
Fig. 25, 26. Particolare di una porzione di cassettonato, prima e dopo l'intervento di restauro. Settore ovest.

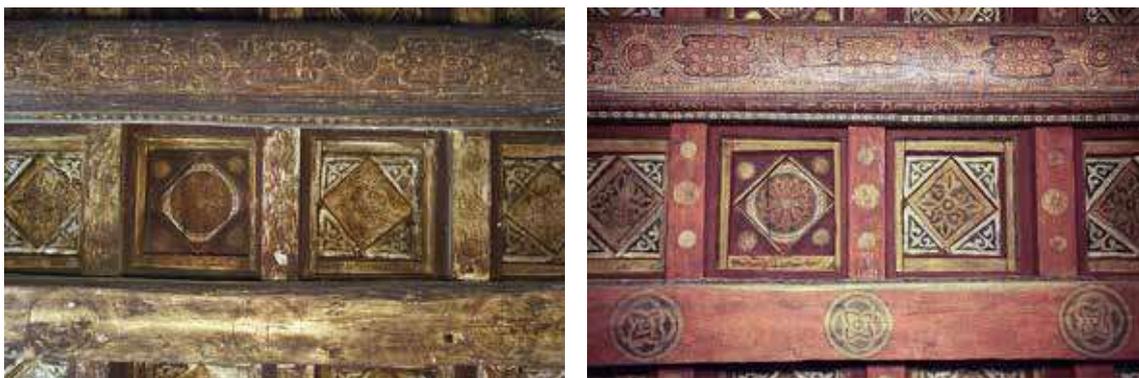
Fig. 27, 28. Particolare di una porzione di cassettonato, prima e dopo l'intervento di restauro. Settore nord.

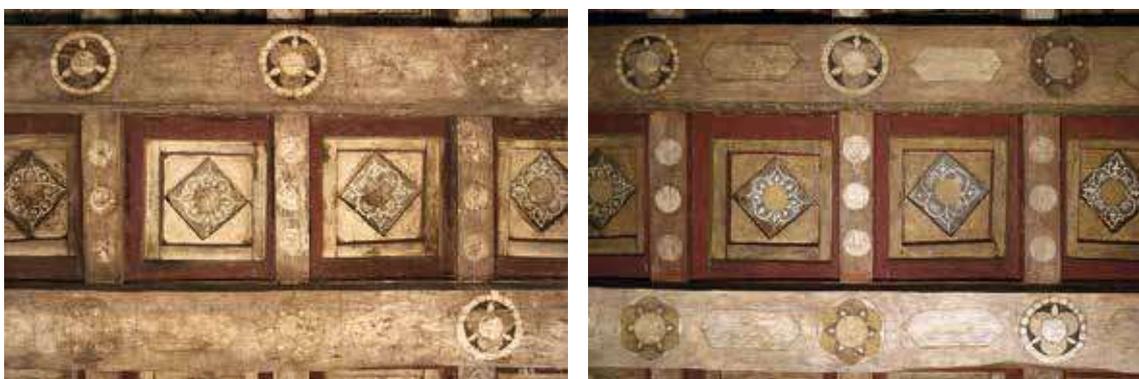
Fig. 29, 30. Particolare di una porzione di cassettonato, prima e dopo l'intervento di restauro. Settore nord.

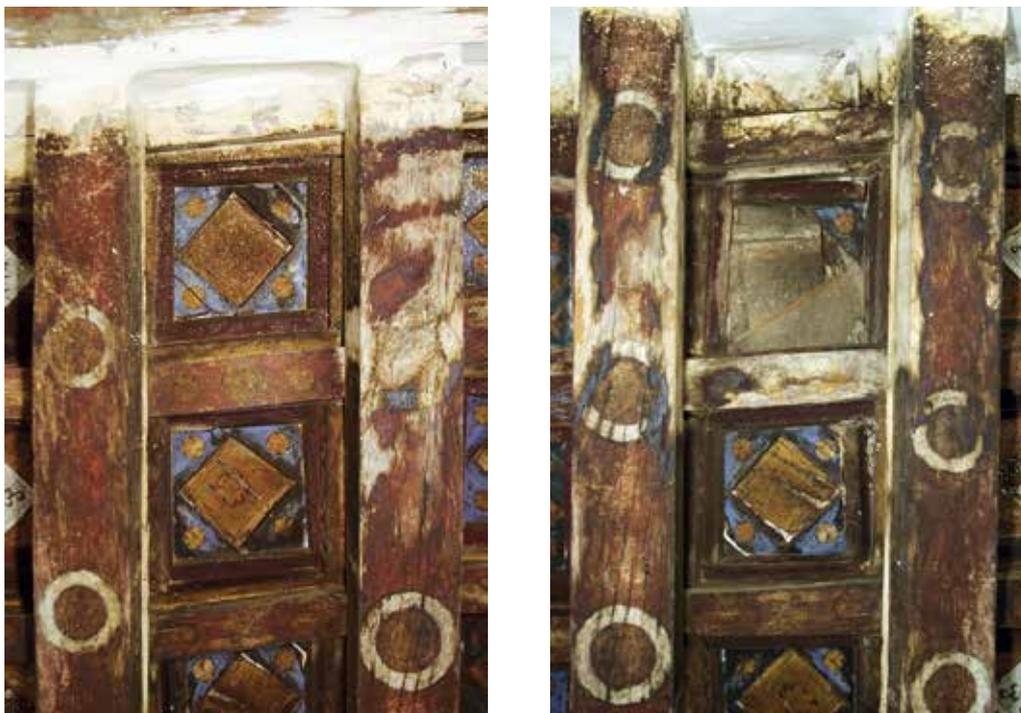
Le situazioni di maggior criticità erano rappresentate dalle porzioni di soffitto in cui le travi erano fratturate e parte del cassettono circostante collassato. I dissesti presenti in queste zone erano così esasperati da averci indotto a riconsiderare quello che inizialmente sembrava un intervento piuttosto drastico, ma che si è rivelato l'unico in grado di risanare in modo mirato, preciso e definitivo una condizione strutturalmente instabile: la rimozione, cioè, degli strati di copertura del soffitto dall'esterno in modo da poter procedere dall'alto con il completo smontaggio del cassettonato, manovra che ha pure rivelato l'effettivo degrado biologico sul retro di tutti gli elementi lignei.

Fig. 40, 41. Alcune situazioni tipiche riscontrate nei settori nord ad inizio lavori.

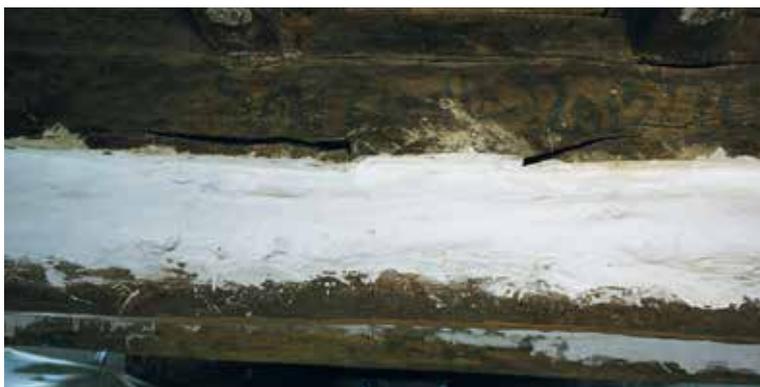
Fig. 42: Travi fratturate in senso trasversale, sorrette da un'ulteriore trave di sostegno a sezione circolare piuttosto grezza, aggiunta nella parte inferiore con le teste incassate nella muratura. L'ampia area vuota tra le due travi era risarcita con una tamponatura in gesso e mattoni.

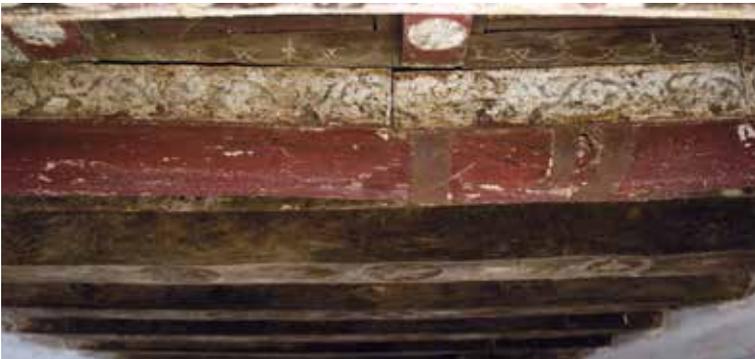
Fig. 46: Travi con grosse spaccature e fratture trasversali, che recano i segni di un vecchio intervento di risanamento, consistente in elementi metallici del più svariato tipo (ganci, chiodi, catene, carrucola, ecc.).

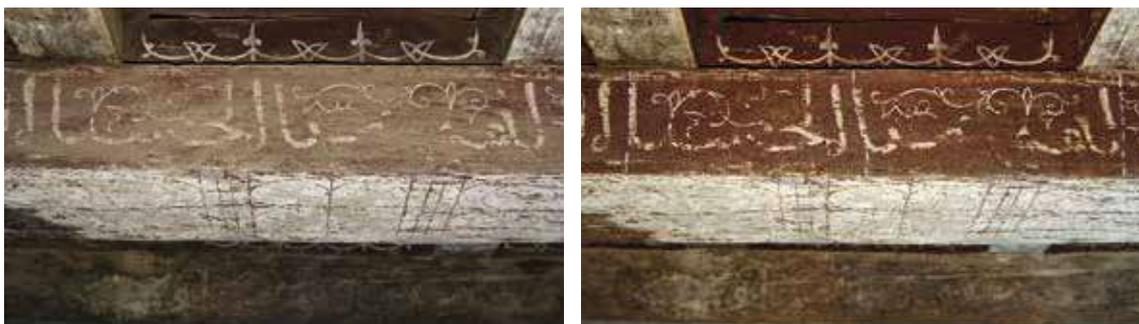
Fig. 51, 52. Fase di pulitura, prima e dopo.

- Stesura a pennello del solvent gel di acido citrico a pH 7.5 su carta velina giapponese. Tempi di contatto brevi e rimozione della velina dalla pellicola pittorica.
- Rimozione dell'eccesso con applicazione di una velina pulita.
- Risciacquo della parte trattata con la stesura di ligroina in acetone 1:1 sopra la velina (l'operazione è stata eseguita anche due volte, cambiando il supportante fisico).
- Finitura con stesura di fiele di bue sopra la velina.

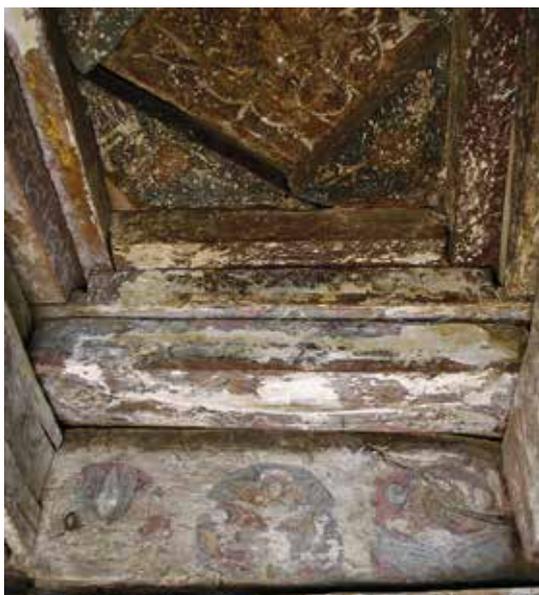
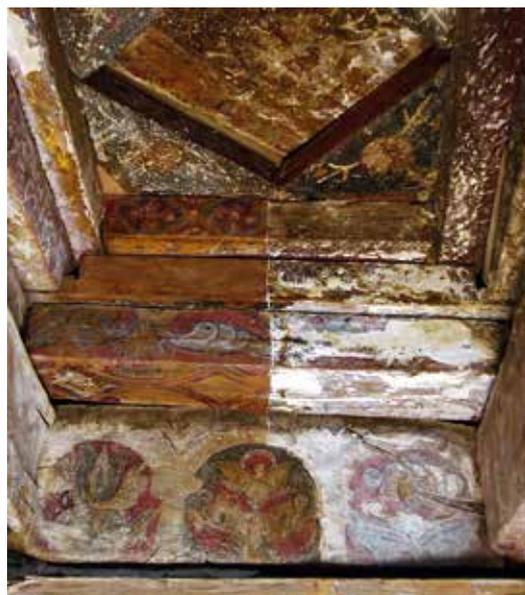
Fig. 53, 54. Fase di pulitura, prima e dopo.

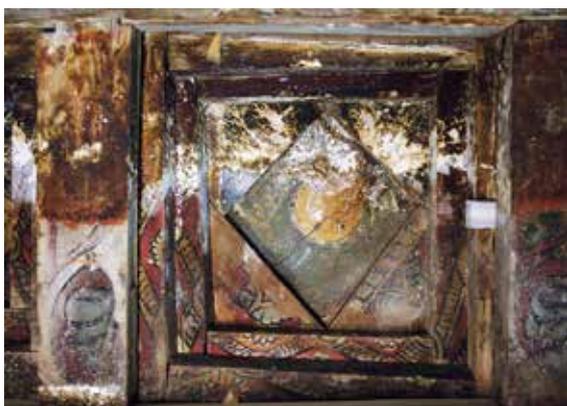
Fig. 55. Tassello di pulitura su cassetto.

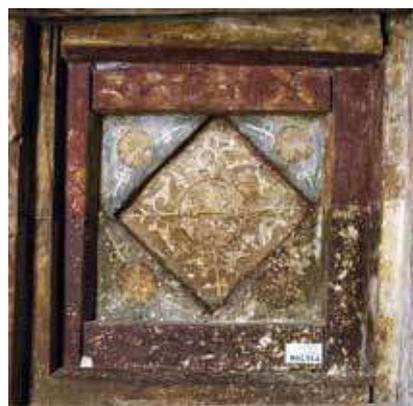
Fig. 56. Tassello di pulitura su cassetto.

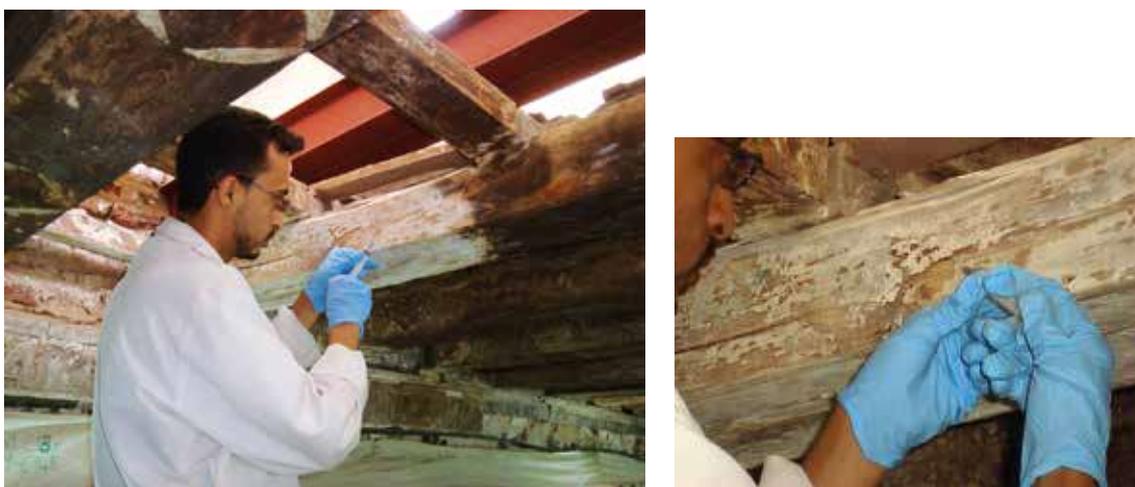
Fig. 57, 58. Un restauratore yemenita ripreso nella fase di consolidamento della pellicola pittorica.

Gli elementi lignei molto degradati e fragili, riscontrati soprattutto nei travetti e nelle cornici dei dormienti, qualora possibile, sono stati staccati con cautela e consolidati con resina acrilica Paraloid B52, diluita al 5% in acetone, e successivamente rinforzati con resina epossidica bi-componente (Araldite). Talvolta, a causa dell'estrema fragilità del legno provocata dall'azione di insetti xilofagi, si è optato per iniezioni di Araldite, diluita con alcool, nelle gallerie formatesi nel corso degli anni, non essendo sufficiente l'azione consolidante del Paraloid, e non volendo eccedere nell'uso di tale resina. In questo modo la struttura lignea è risultata rafforzata e in parte ripristinata.

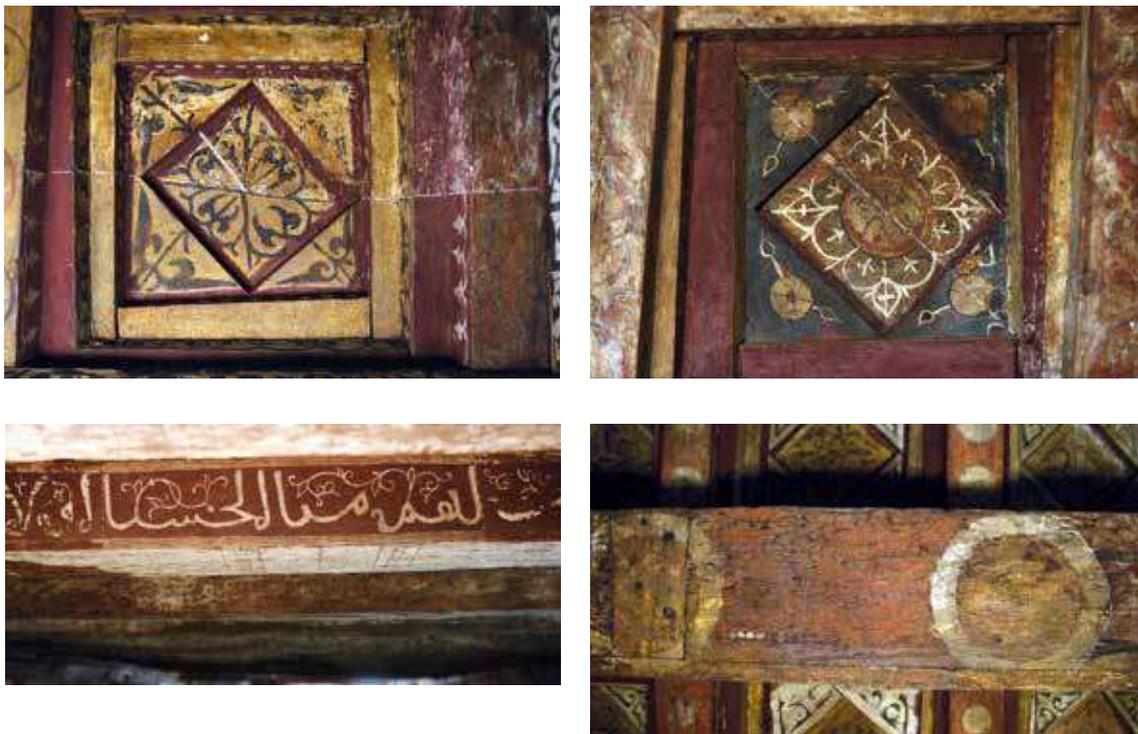
Fig. 59, 60, 61, 62. Alcuni tasselli di ritocco pittorico.

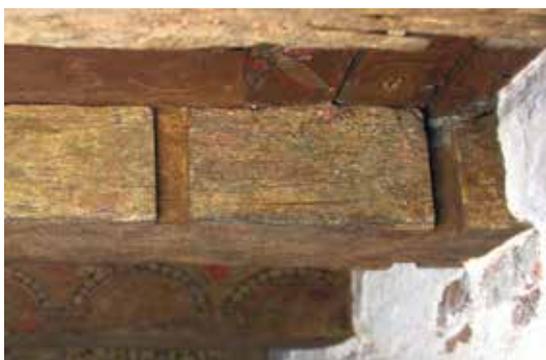
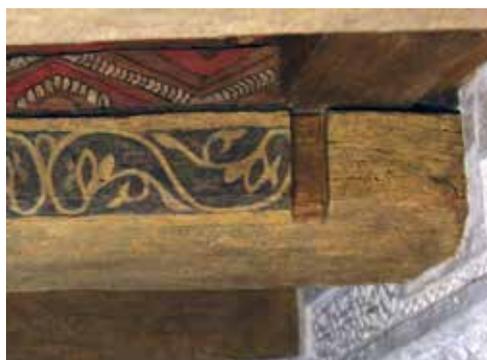
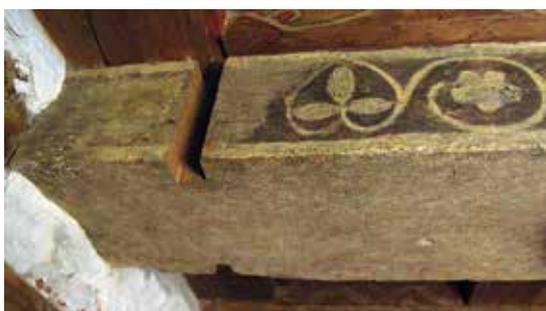
Fig. 10, 11, 12. Alcuni esempi di vecchi incastri a vista e non più utilizzati, a testimonianza di un riutilizzo delle travi.

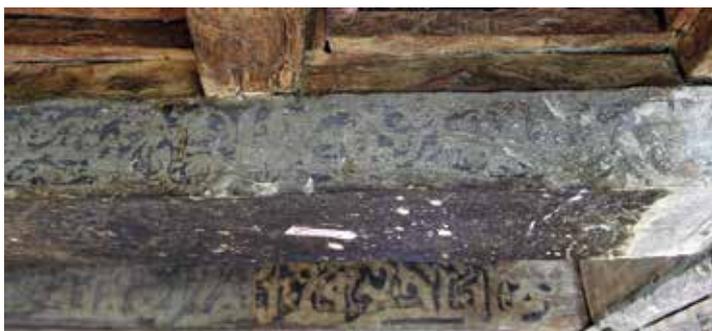
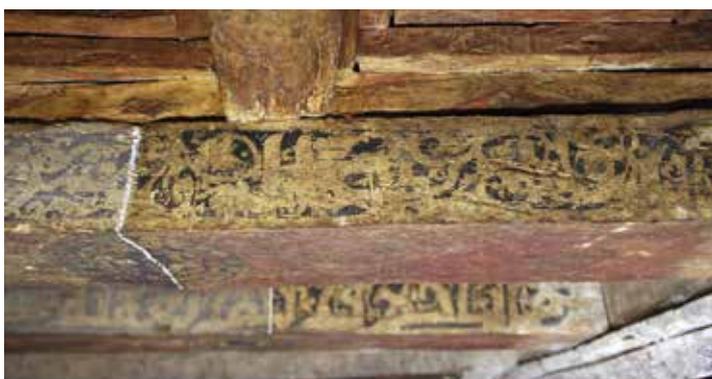
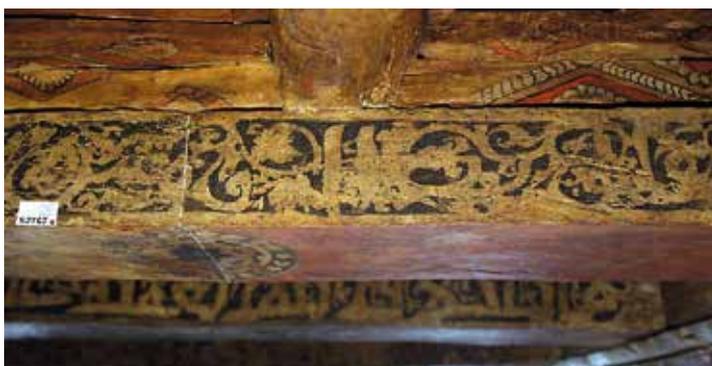
Fig. 23, 24, 25. In sequenza l'intervento di restauro su una trave in alcune sue fasi, dall'alto lo stato di fatto, pulitura e ritocco pittorico.

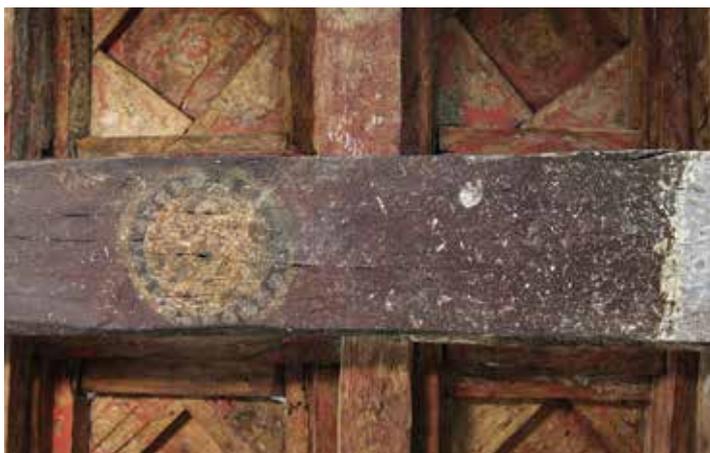
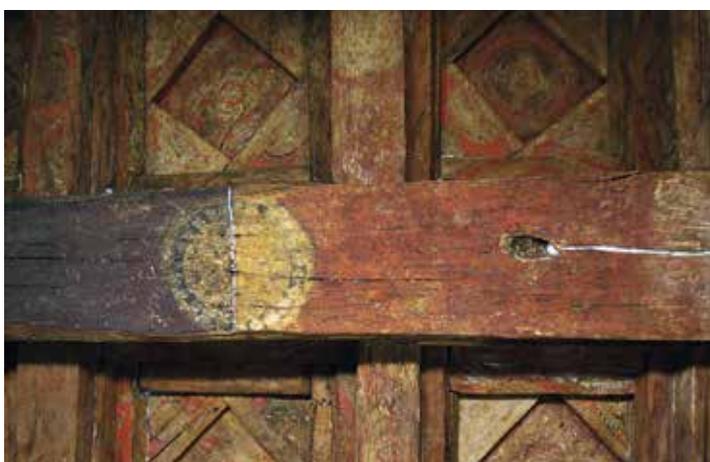
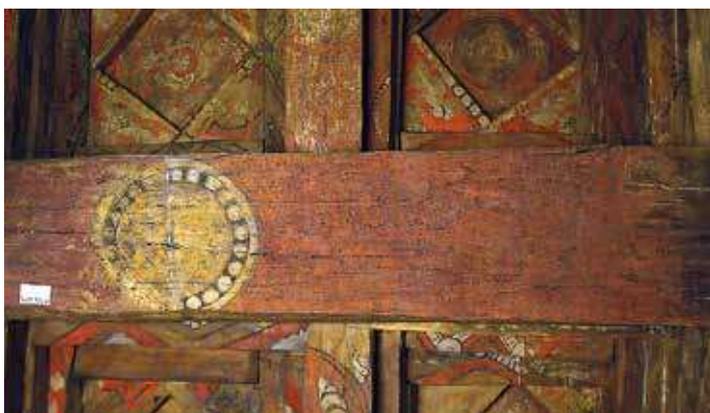
Fig. 26, 27, 28. In sequenza l'intervento di restauro su una trave in alcune sue fasi, dall'alto lo stato di fatto, pulitura e ritocco pittorico.

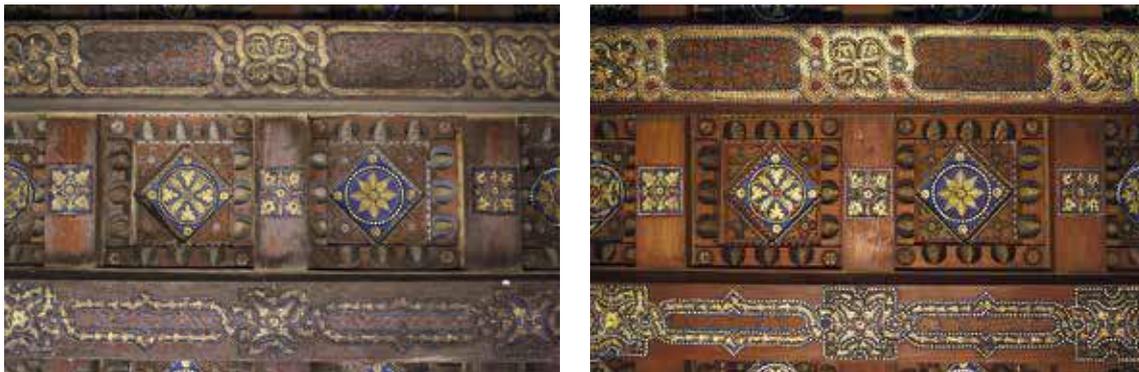
Fig. 1, 2. Particolare tipico del soffitto nel *riwāq* est, prima e dopo l'intervento.

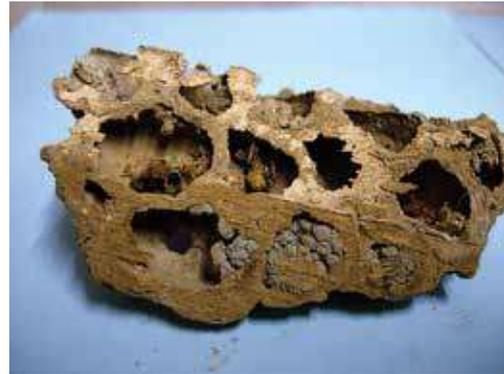
Fig. 4. Particolare del nido rimosso dal *riwāq* est.

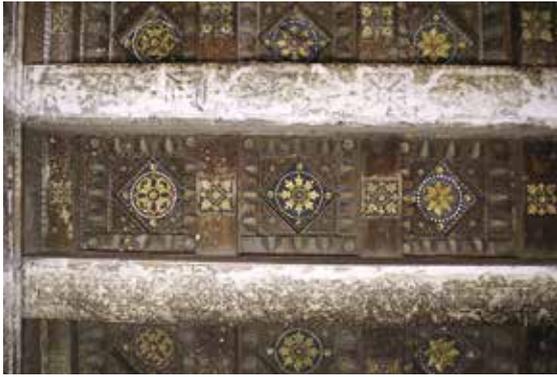
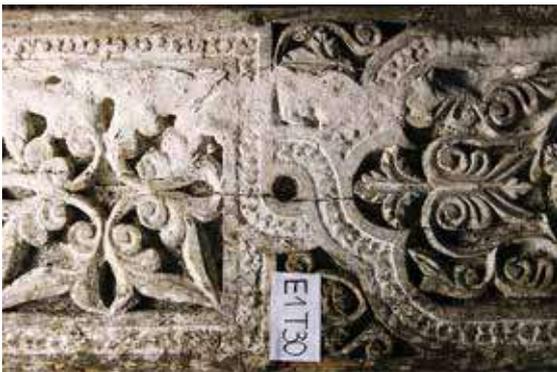
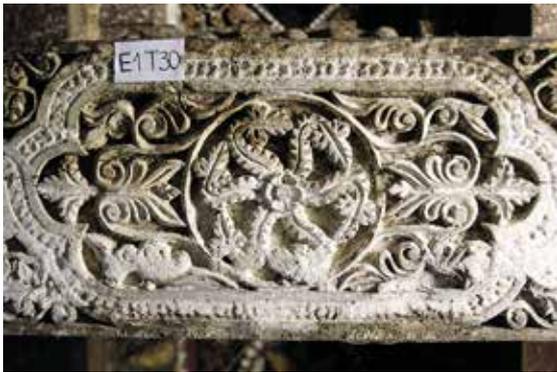
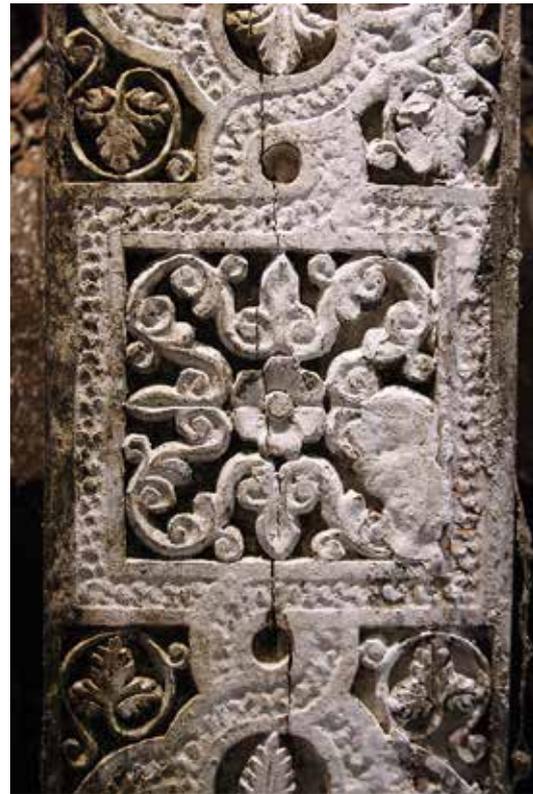
Fig. 11, 12, 13, 14. Travi e particolari che mostrano la copertura dei motivi decorativi originari con pittura bianca a base di gesso.

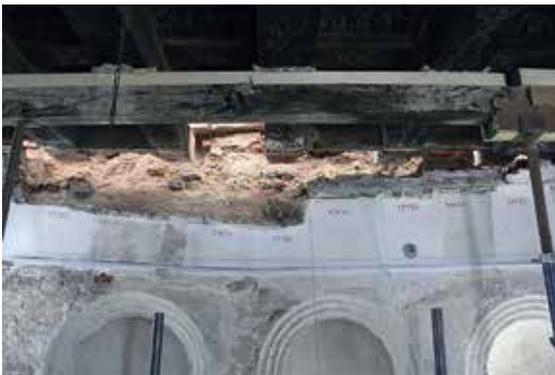
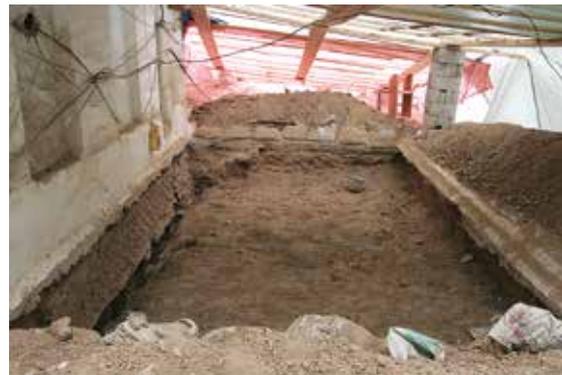
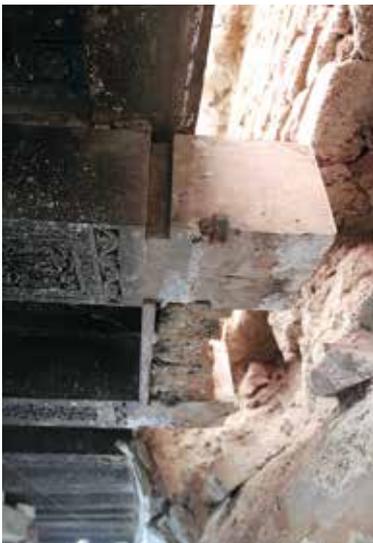
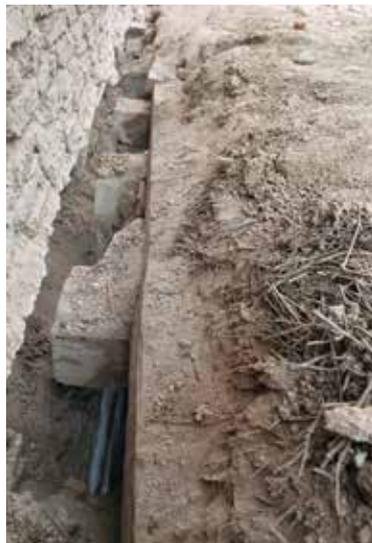
Le migrazioni dei tannini del legno, innescate dagli apporti acquosi provenienti dalle infiltrazioni sommitali, avevano inoltre causato la formazione di macchie scure, diffuse su molte delle superfici policrome. La situazione di maggiore criticità è stata rilevata nella terza navata e più precisamente nella parte compresa tra la trave n. 23 e la n. 29, dove il cedimento delle fondazioni del minareto verso ovest aveva causato la fuoriuscita delle teste delle travi inserite nella muratura (punzonamento), coinvolgendo anche gli elementi lignei connessi al relativo dormiente.

Anche sulla parete opposta al minareto, in corrispondenza delle travi collassate, le tavole del dormiente erano mancanti, cadute o spezzate proprio a motivo dell'abbassamento delle travature. In quest'area si è resa subito necessaria una verifica statica per poter programmare un corretto e sicuro intervento di recupero.

Fig. 15, 16, 17, 18. Nelle immagini una delle poche aree dell'est che ha avuto necessità di un intervento dall'esterno con la rimozione del manto di copertura.

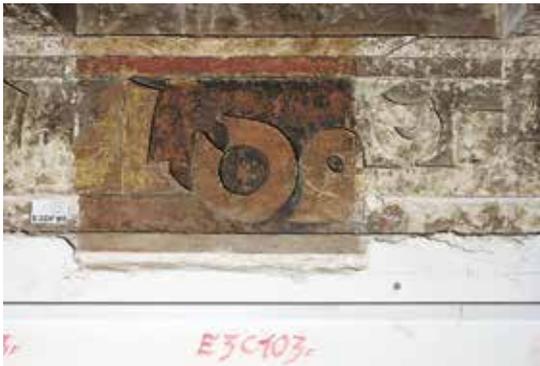
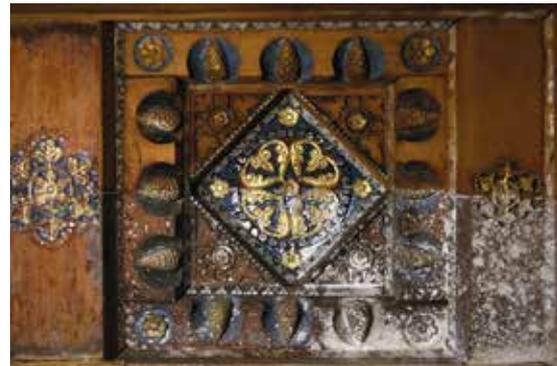
Fig. 19, 20. Alcuni tasselli di pulitura con la rimozione dello scialbo bianco.

Dopo aver eseguito gli appropriati test preliminari, si è proceduto alla pulitura meccanica con aspirapolvere, pennelli a setole morbide e stecchini di legno per rimuovere lo sporco incoerente e asportare la polvere dalle fessure degli elementi del cassettonato. Successivamente si è descialbata dallo spesso strato di gesso la superficie del dormiente e delle aree limitrofe alle teste delle travi delle travi. Si è inoltre effettuata la rimozione a bisturi delle muffe nere sulle cornici policrome oramai troppo compromesse e mancanti quasi totalmente della decorazione. Questa fase iniziale si è conclusa con un'ulteriore pulitura con aspirapolvere per asportare i residui prodotti dalle precedenti operazioni.

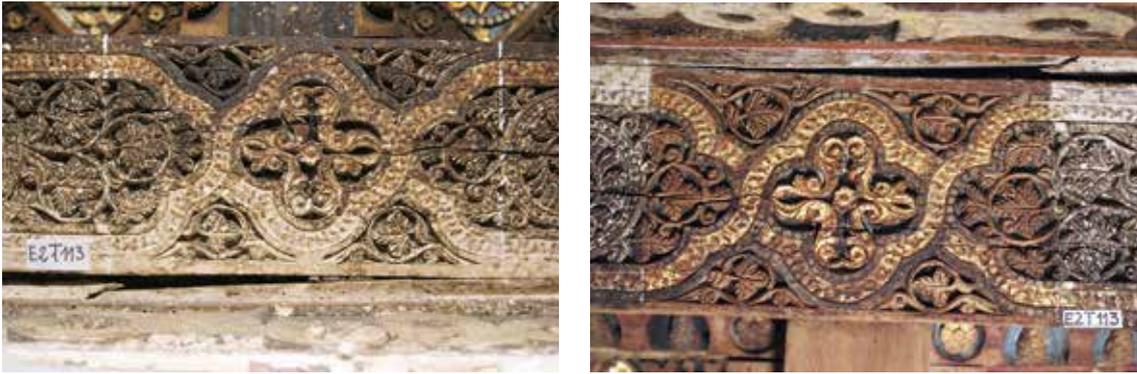
Fig. 21, 22. Tasselli di pulitura dei sottotrave.

La pulitura degli intagli delle sottotravi con acqua, spazzolino a setole morbide e spugna in PVA, è stata relativamente semplice; quella delle dorature delle sottotravi è avvenuta con soluzione chelante a pH 7,5 e con una successiva rimozione a secco dello sporco depositato all'interno degli intagli più minuti e, ove necessario, si è eseguita una pulitura di rifinitura a tamponcino di cotone e soluzione chelante.

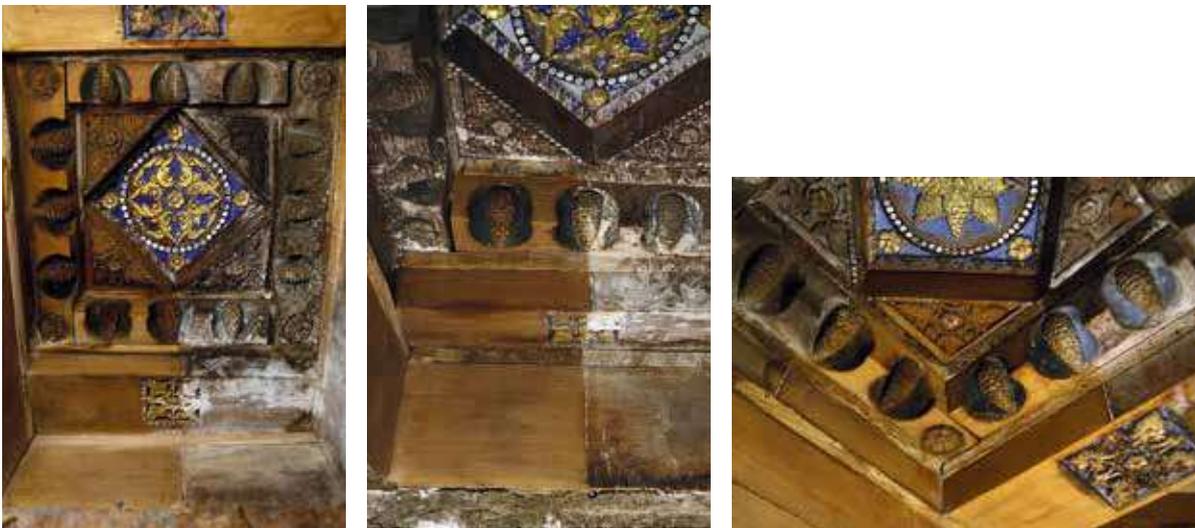
Fig. 23, 24, 25. Tasselli di pulitura.

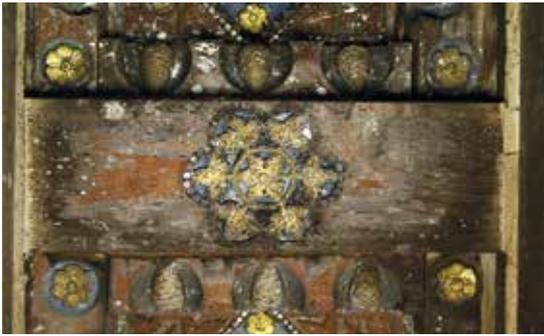
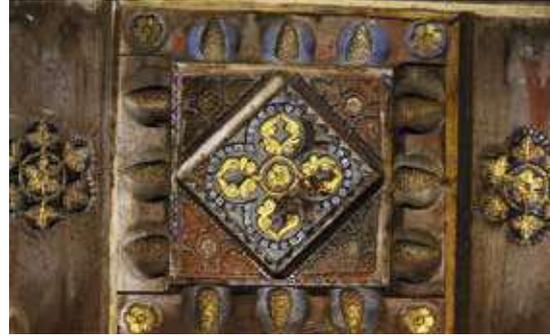
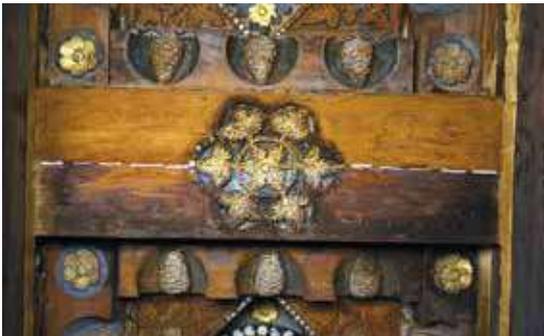
Fig. 26, 27, 28. In sequenza l'intervento di restauro su un sottotrave in alcune sue fasi: dall'alto lo stato di fatto, tassello di pulitura e tassello di ritocco pittorico.

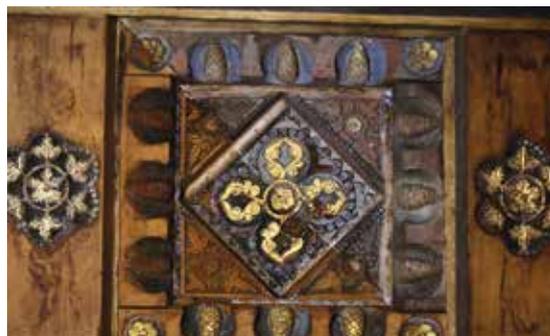
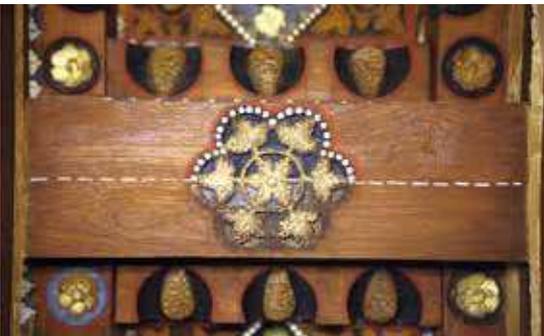
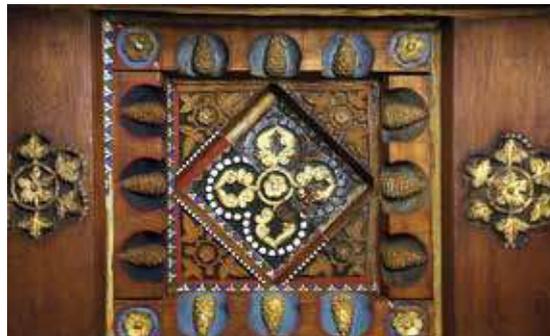
Fig. 29, 30, 31. In sequenza l'intervento di restauro su un cassettone in alcune sue fasi: dall'alto lo stato di fatto, tassello di pulitura e tassello di ritocco pittorico.

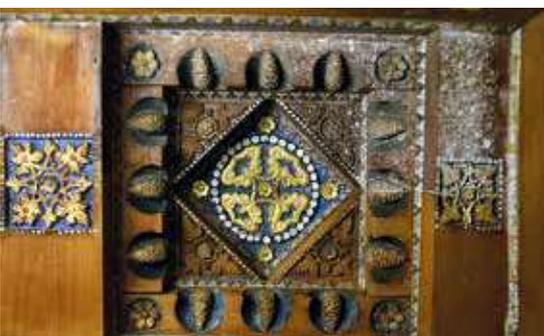
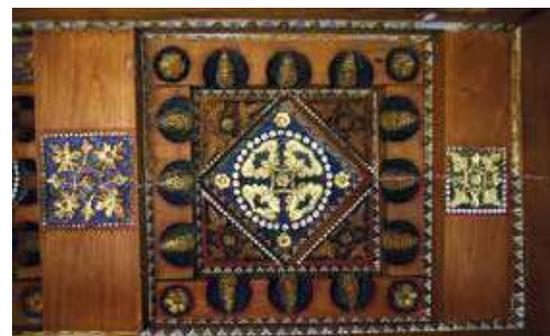
Fig. 32, 33: In sequenza l'intervento di restauro su un cassettone in alcune sue fasi: un tassello di pulitura e un tassello di ritocco pittorico.

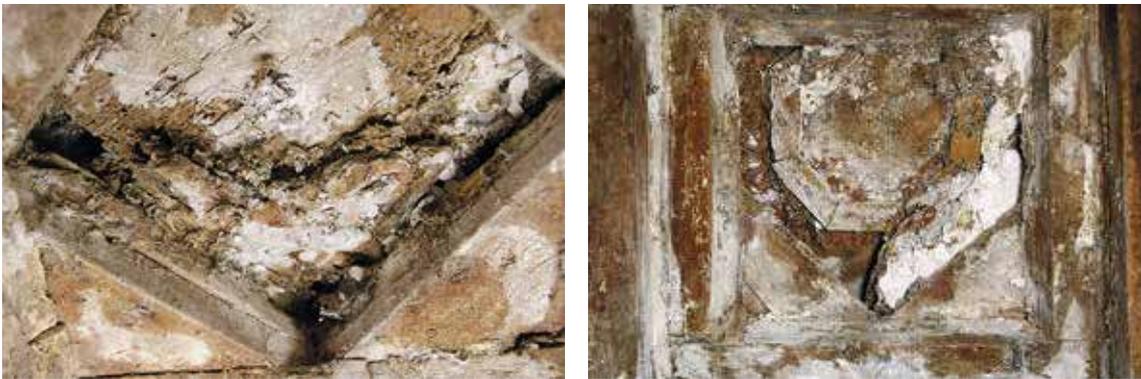
Fig. 5, 6. Alcune zone di cassettonato liberate dallo strato di intonaco bianco rivelano numerosi elementi pericolanti.

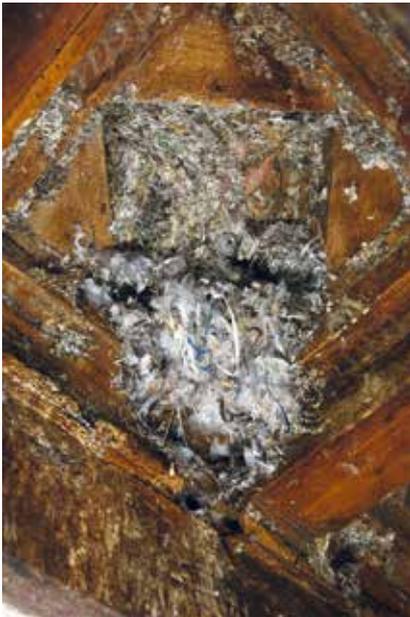
Fig. 7. Particolare di uno dei tanti cassettoni interessato da nidificazione di uccelli.
