LA GRANDE MOSCHEA DI ŞAN'Ā'

Il progetto di restauro

(2005-2015)

RESTAURO DELLA GRANDE MOSCHEA DI ŞAN‘Ā, IN YEMEN

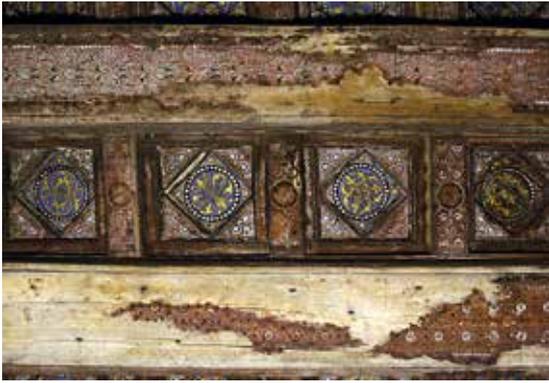
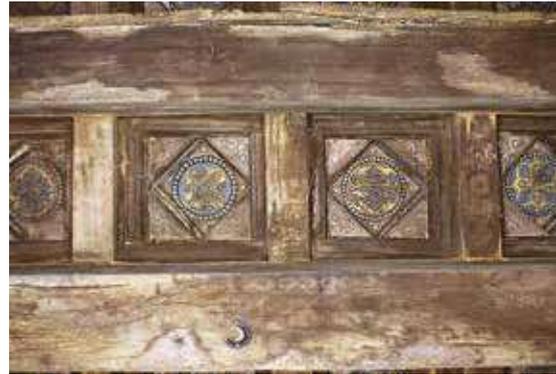
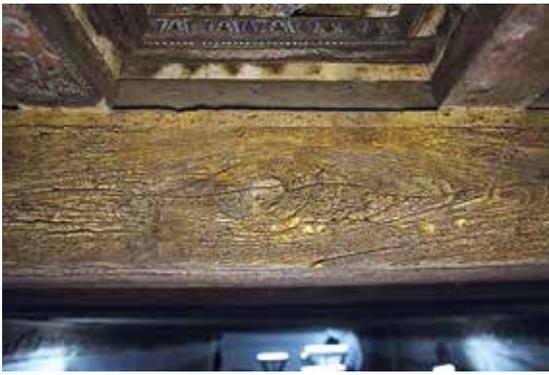
Fig. 8, 9, 10. Alcuni particolari di travetti interessati da attacco fungino e formazione di carie bianca.

I trattamenti disinfestanti, fondamentali per assicurare all'intervento una duratura stabilità, sono stati eseguiti in tutte le aree in cui è stata rimossa la soffittatura operando dall'alto, con specifica attenzione alle prime campate del settore. Successivamente, in modo localizzato, è stato applicato a pennello del benzalconio cloruro in tutte quelle aree colpite da crescita di muffe e funghi o carie bianca.

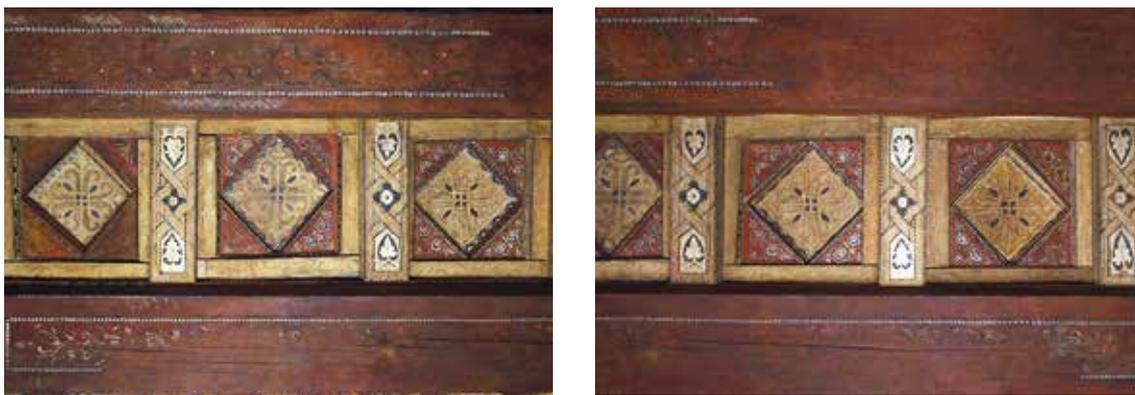
Figs 18 and 19: Esempio delle file di cassettoni presenti nelle prime campate del settore ovest 1.

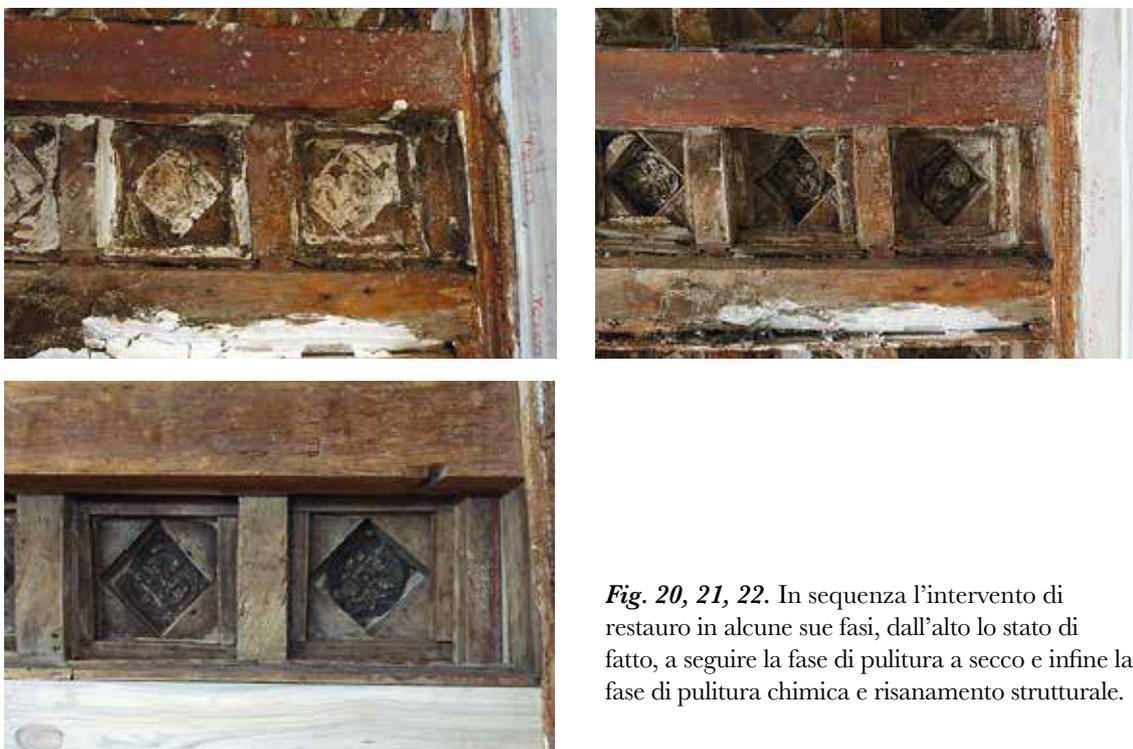
Fig. 20, 21, 22. In sequenza l'intervento di restauro in alcune sue fasi, dall'alto lo stato di fatto, a seguire la fase di pulitura a secco e infine la fase di pulitura chimica e risanamento strutturale.

I cassettoni sono stati generalmente puliti con tensioattivi, principalmente fiele di bue per i colori rosso e blu. Le soluzioni chelanti a ph. 7.5 sono state utilizzate per la pulitura della foglia d'oro degli intagli delle formelle dei cassettoni. L'uso dei tensioattivi, in particolar modo del Coccocollagene, si è rivelato altresì molto utile nella fase di rifinitura per la rimozione di tutte quelle macchie scure, causate da materiale proteico fortemente degradato e dalla migrazione superficiale del tannino.

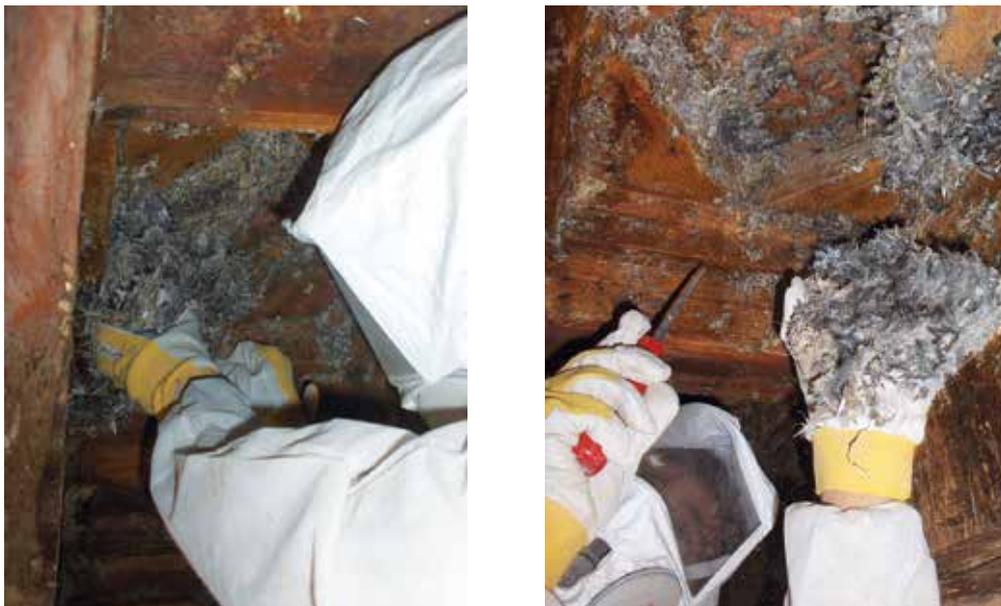
Fig. 23, 24. Prima fase di pulitura che ha previsto la rimozione dei numerosi nidi di uccello.

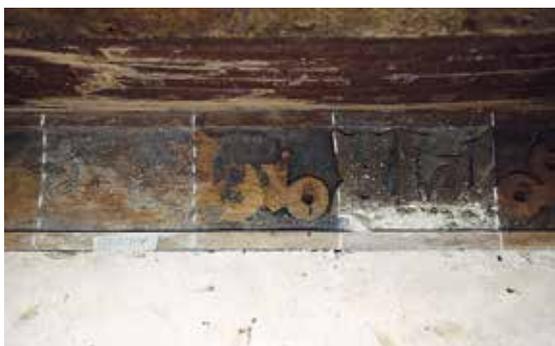
Fig. 25. Tassello di pulitura a solvente sulla fascia dell'iscrizione coranica.

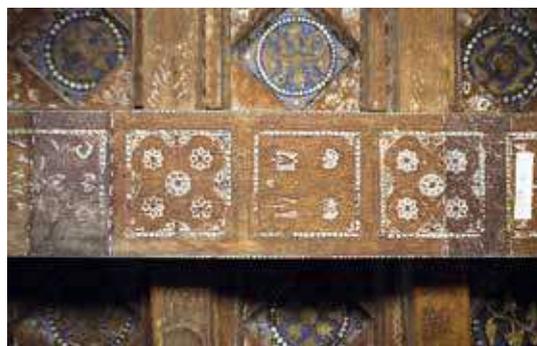
Fig. 26. Tassello di pulitura a solvente sulla decorazione di un sottotrave.

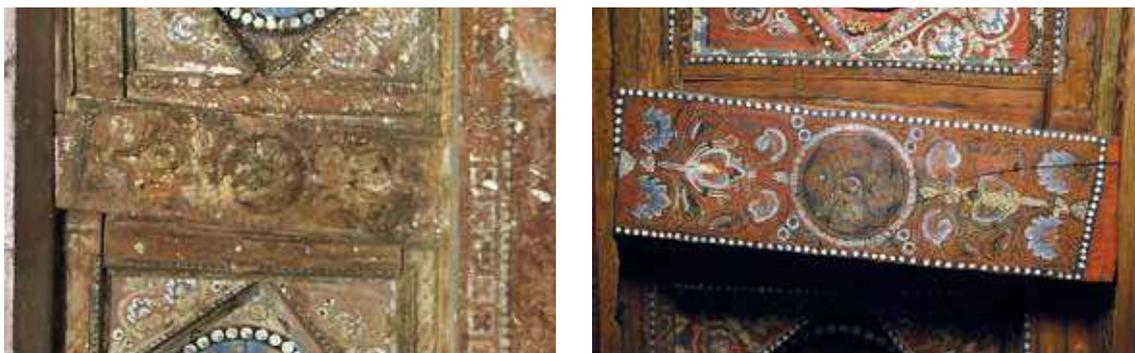
Fig. 27, 28. A confronto le immagini del prima e del finale dell'intervento di restauro su una porzione di sottotrave

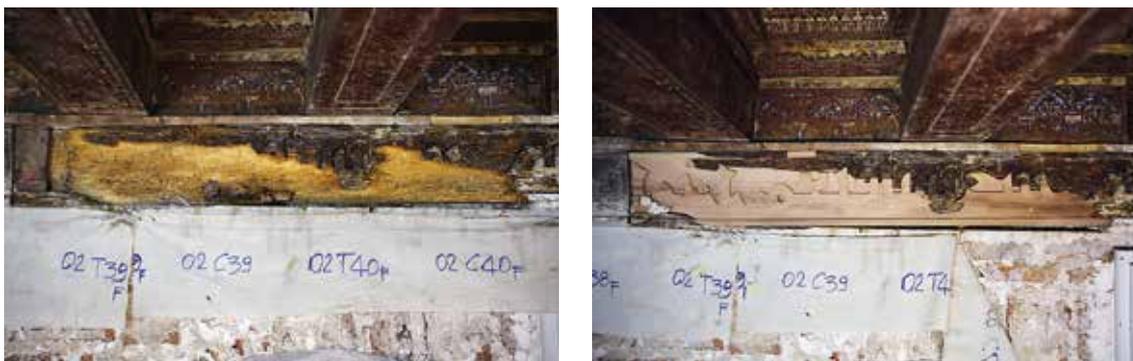
Fig. 29, 30. Esempio di integrazione della fascia coranica con un tassello ligneo sagomato.

Dopo attenta valutazione con tutte le parti in causa, abbiamo deciso per una ricostruzione parziale della decorazione: nei punti in cui essa era ancora visibile, benché frammentata, si è ricostruito a tono con la tecnica del rigatino, lasciando il colore rossiccio di fondo a campitura neutra.

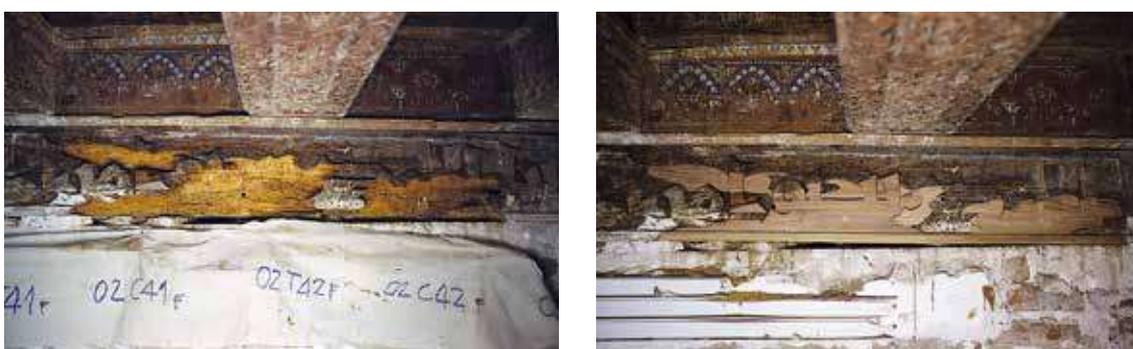
Fig. 31, 32. Esempio di integrazione della fascia coranica con un tassello ligneo sagomato.

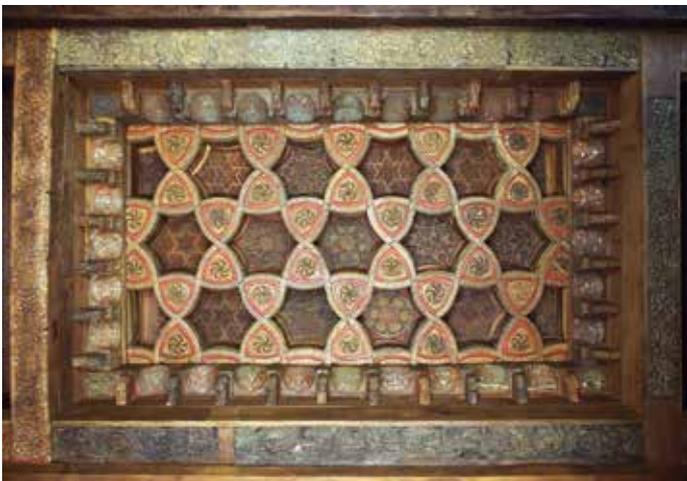
Fig. 6. Un particolare del palinsesto a seguito del restauro strutturale e dell'intervento di pulitura.

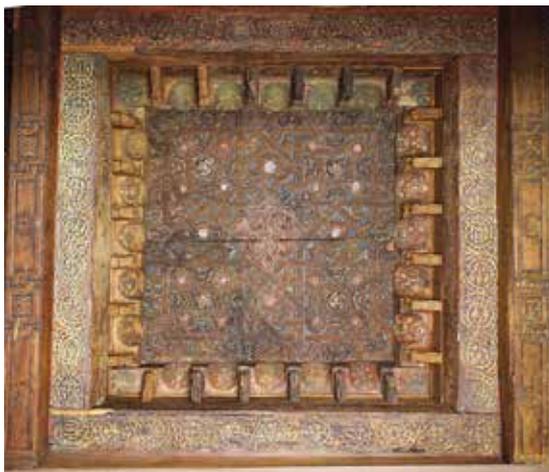
Fig. 7. Un particolare del palinsesto a seguito del restauro strutturale e dell'intervento di pulitura.

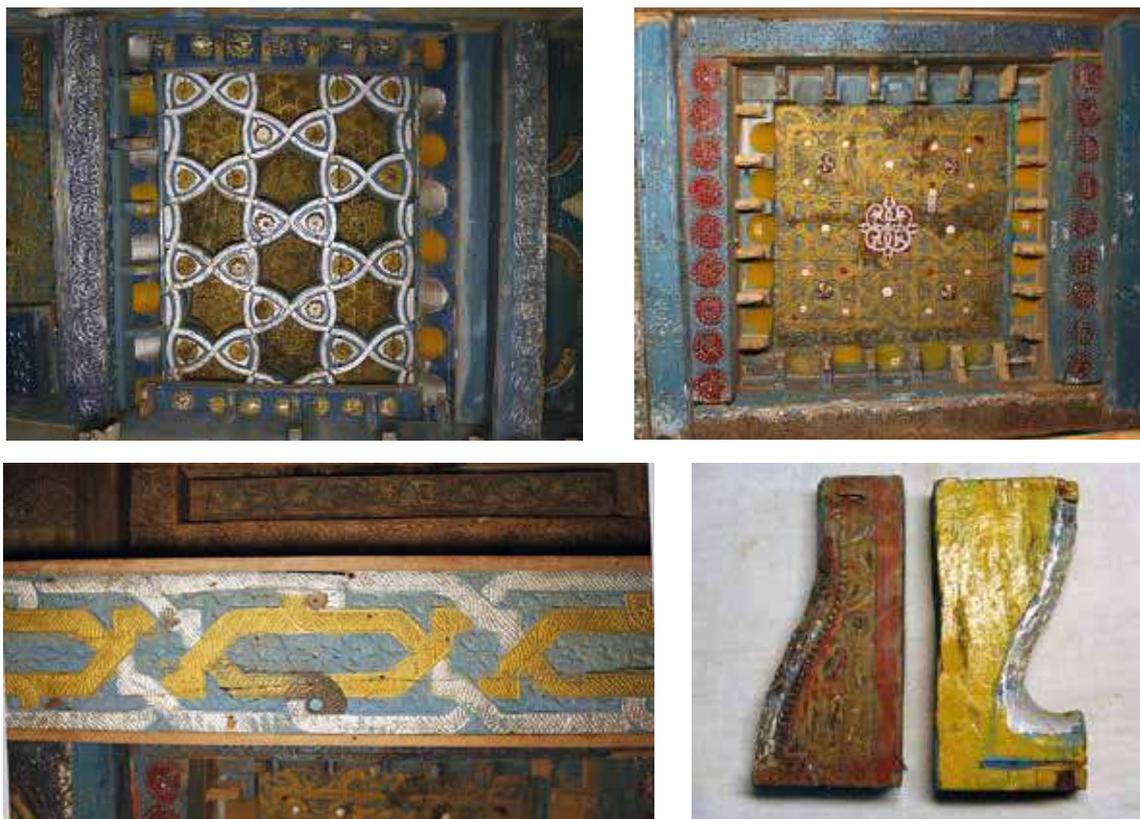
Dal punto di vista strutturale, essendo i palinsesti un riassetto di elementi provenienti da un altro edificio e, con tutta probabilità, non facenti parte dello stesso corpo, si osservavano numerosi dissesti e slittamenti. Alcuni difetti erano forse già presenti in origine, data la noncuranza dell'assemblaggio, altri sicuramente causati dai naturali movimenti del legno nel corso dei secoli, dai cedimenti degli incastri e degli appoggi sulla muratura, il più delle volte rimaneggiati e tamponati in modo approssimativo.

Fig. 13, 14, 15, 16. Nelle immagini vengono proposti i due cappelli superiori e alcuni particolari delle aree interessate dal passato intervento di manutenzione.

Quest'ultima operazione si è resa necessaria in quanto quasi tutti i pezzi, non progettati per le campate dei palinsesti bensì adattati ad esse, risultavano sconnessi e disposti in modo disordinato. L'intento del riassetto è stato dunque quello di riordinare un'area disorganica per molti aspetti, cercando di darle una simmetria strutturale, pur rimanendo rispettosi della conformazione originaria.

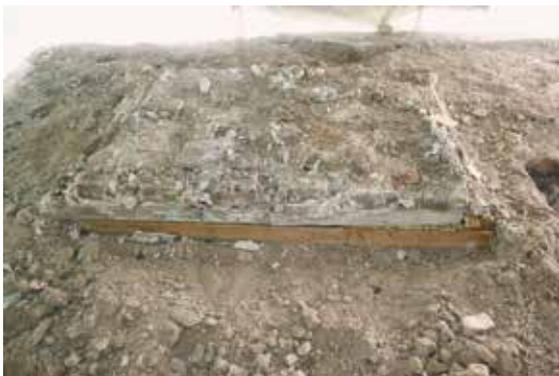
Fig. 17. Fase di rimozione del manto di copertura.

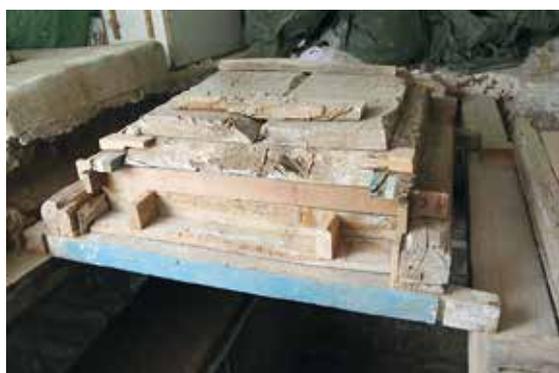
Fig. 18. Fase dell'intervento strutturale in un momento intermedio di ricomposizione del cappello superiore.

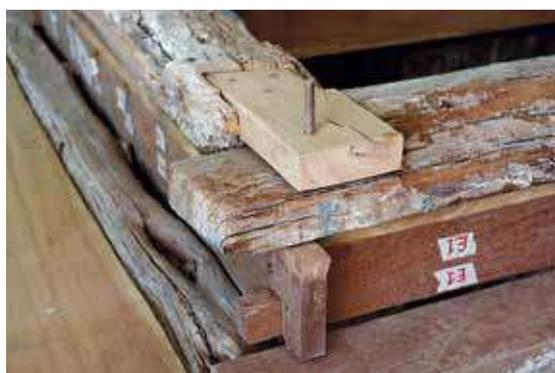
Fig. 19. Particolare del sistema di incastro e dell'intervento di risanamento.

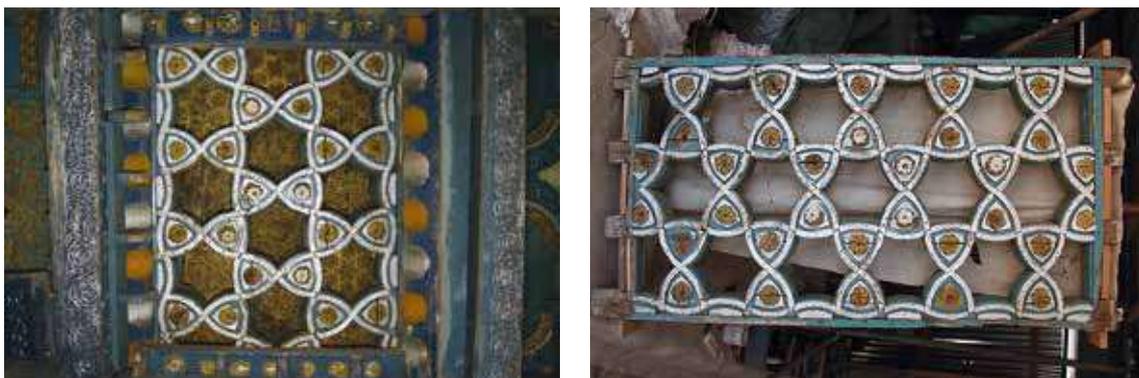
Fig. 34, 35. Sopra uno dei cappelli superiori prima dell'intervento. A destra lo stesso elemento che rimosso mostra una dimensione maggiore rispetto a quella precedentemente mostrata.

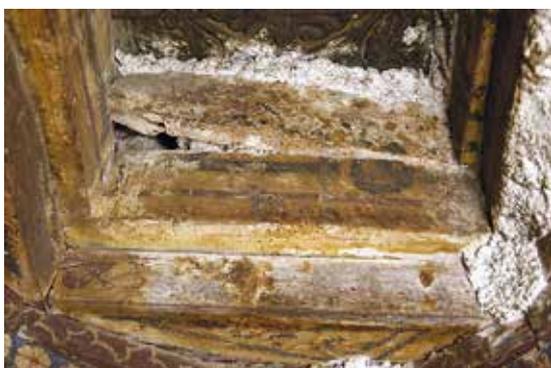
Riguardo allo stato conservativo, i veri punti critici erano i lucernai, i quali, essendo già da tempo in pessime condizioni, erano stati rimaneggiati e bloccati con numerosi tamponamenti nel tentativo di fissarne gli elementi; proprio a causa di tali tentativi maldestri, invece, alcuni elementi sono andati irrimediabilmente perduti. La cupola laterale destra nord era priva di tutto il lucernaio a cui si è sostituita una stesura grossolana e imprecisa di gesso che andava così a colmare la mancanza.

Fig. 8. Particolari del lucernaio della cupola nord-ovest che mette in evidenza lo stato di conservazione precario. Le tavole lignee presentavano gravi sconnessioni e grandi tamponature in gesso.

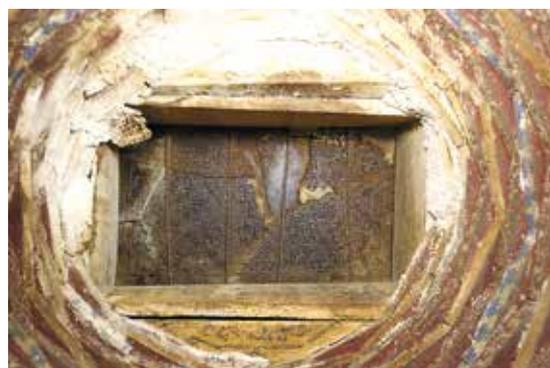
Fig. 9. Particolari del lucernaio della cupola sud-ovest. Anche in questo caso, nel tentativo di risanare la struttura lignea, furono eseguite grandi tamponature in gesso che nel tempo erano divenute esse stesse pericolanti e a rischio caduta.

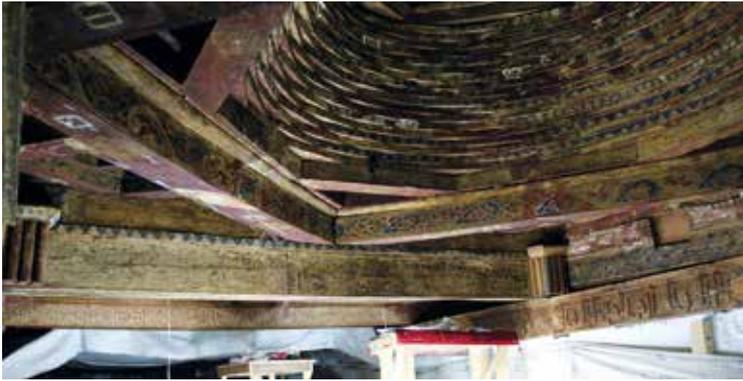
Fig. 10. Vista generale della cupola centrale durante l'intervento di restauro.

Altri guasti erano presenti in pochi e localizzati punti ed erano relativi a imperfezioni degli incastri degli elementi lignei, derivanti dal normale degrado e dai movimenti della struttura. Tali guasti erano visibili sulle prime fasce superiori di tutte e cinque le calotte e sul lato sud della calotta della cupola centrale, in cui era chiaramente riscontrabile un leggero sfondamento.

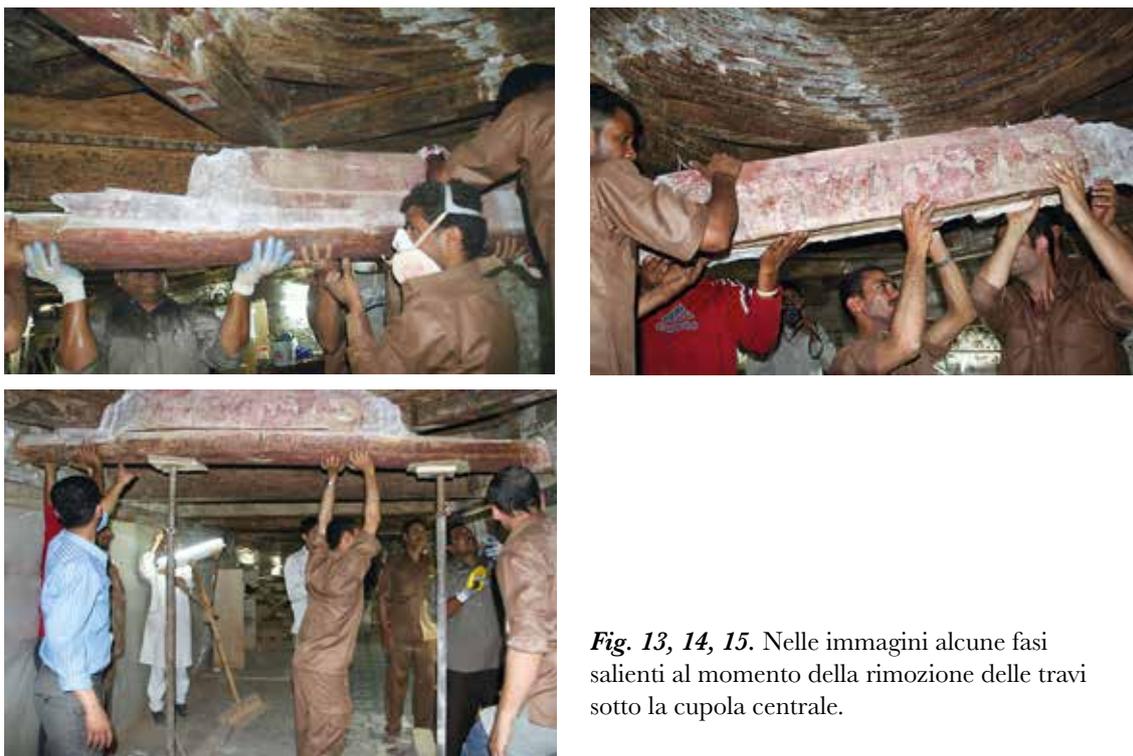
Le maggiori difficoltà vennero dal dover decidere se rimuovere o meno le due travi inserite in un secondo tempo, su cui si è riferito al paragrafo precedente. Considerato che la intelaiatura sarebbe stata risanata dall'esterno con un importante lavoro di carpenteria, queste due travi non avrebbero più svolto il compito di supporto per il quale erano state introdotte, e sarebbero diventate unicamente un elemento di disturbo estetico all'interno dell'armonia e dell'equilibrio del sistema originario.

Fig. 13, 14, 15. Nelle immagini alcune fasi salienti al momento della rimozione delle travi sotto la cupola centrale.

Assicurata in questo modo la compagine delle cupole, si è potuto procedere alla rimozione delle due travi sottostanti che sono state poi restaurate e consegnate al Museo della moschea per essere esposte al pubblico. A conclusione dei lavori, è stata rifatta la copertura esterna secondo l'usuale metodologia, riproponendo la forma delle cupole con l'ultimo strato a *qaḍād*.

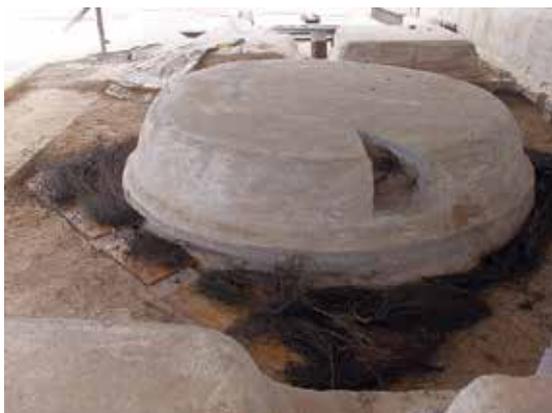
Fig. 17. Particolare della struttura esterna della cupola centrale.

Sopra questo sistema di putrelle e traverse, è stato inoltre installato un doppio telaio ligneo, in posizione diagonale, a sostegno dei tiranti destinati a sorreggere le travi portanti originarie.

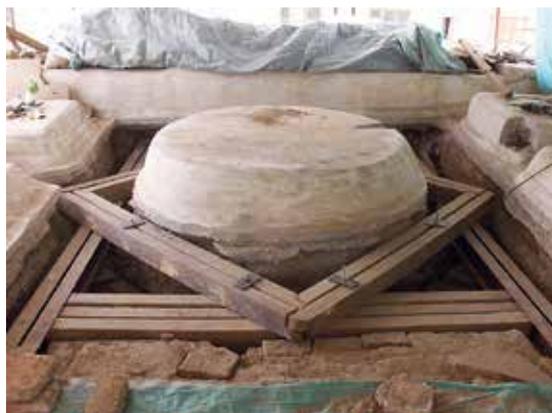
Fig. 18. Particolare di parte della struttura lignea esterna realizzata per il sostegno della cupola.

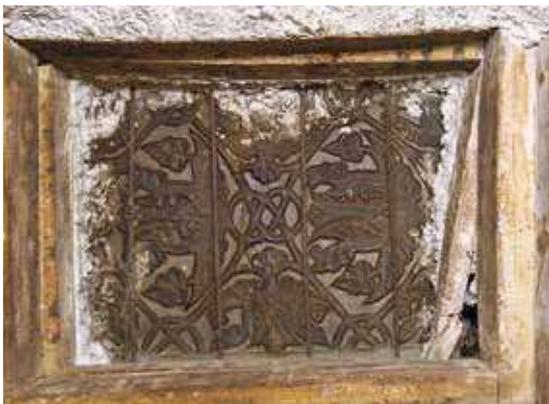
La lastra della cupola nord del fianco sinistro era fratturata al centro. Si era cercato in passato di riparare tale frattura tramite una tamponatura in gesso all'esterno e l'inserimento di graffette metalliche, che, ossidandosi completamente, erano divenute un ulteriore ostacolo alla conservazione.

Fig. 19. Particolare dell'alabastro della cupola nord-ovest.

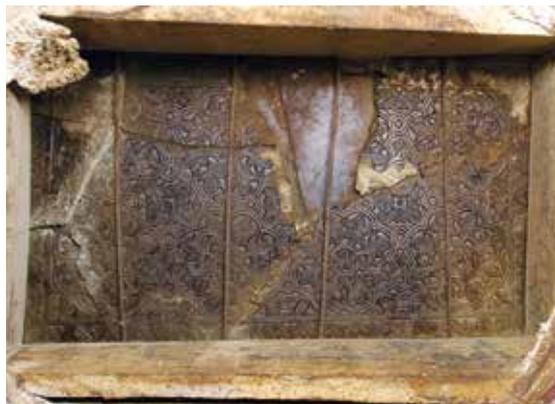
La lastra della cupola sud del fianco sinistro presentava anch'essa, al centro, una grossa lacuna dalla forma triangolare, colmata con un'ulteriore lastra liscia di alabastro poggiata sulla faccia superiore.

Fig. 20. particolare dell'alabastro della cupola sud-ovest.

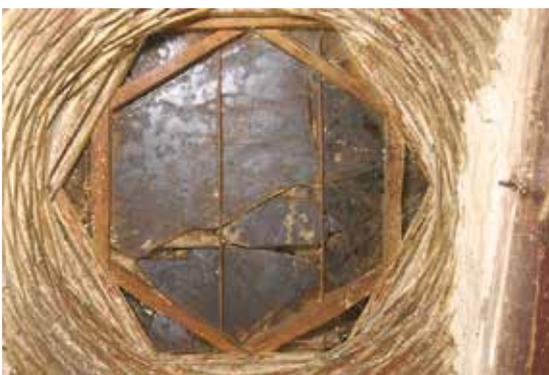
Fig. 21. Particolare dell'alabastro della cupola centrale.

La lastra della cupola centrale era quella peggio conservata. Essa era infatti suddivisa in numerosissimi frammenti di varie misure e dimensioni, alcuni dei quali oramai perduti.

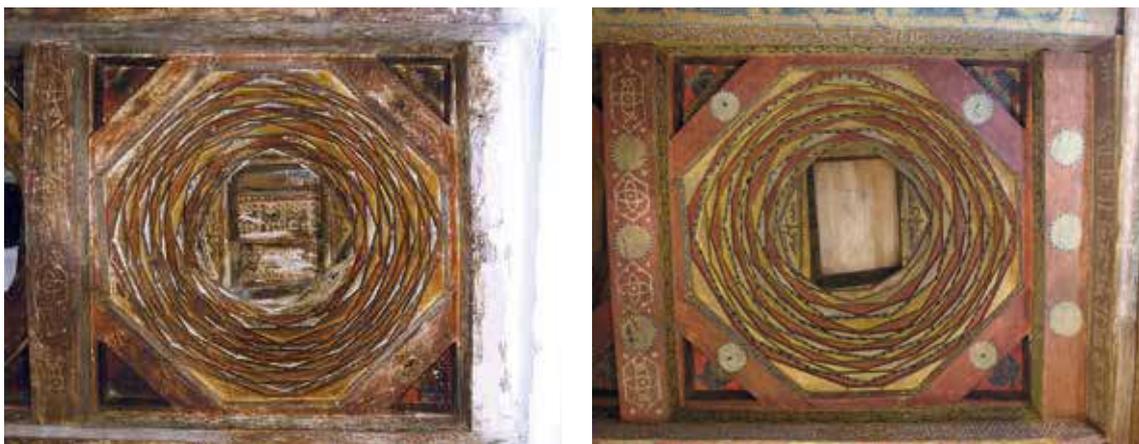
Fig. 28, 29. La cupola nord-ovest prima e dopo l'intervento di restauro.

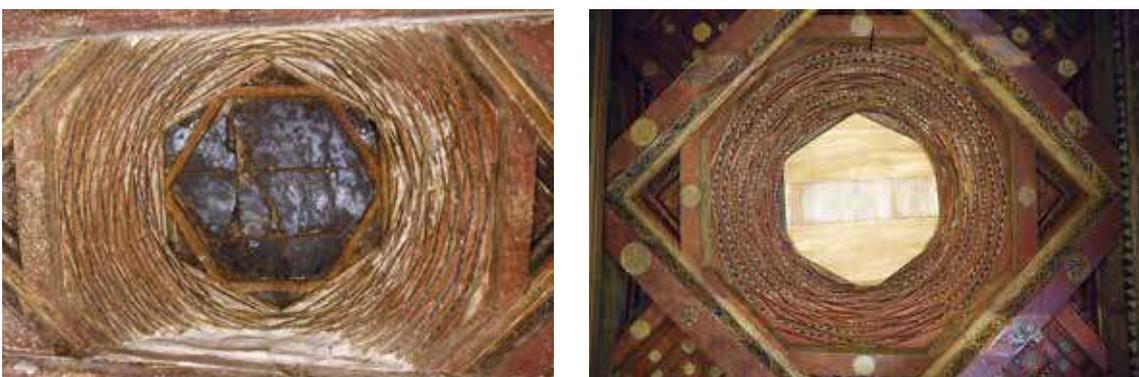
Fig. 32, 33. La cupola centrale prima e dopo l'intervento di restauro.

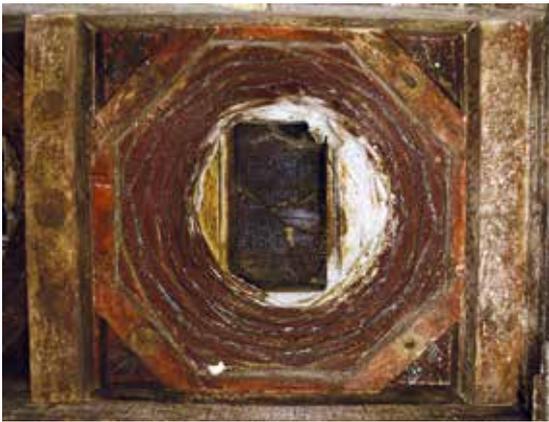
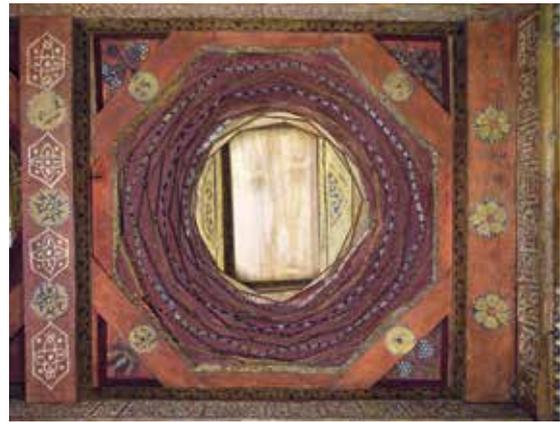
Fig. 34, 35. La cupola nord-est prima e dopo l'intervento di restauro.

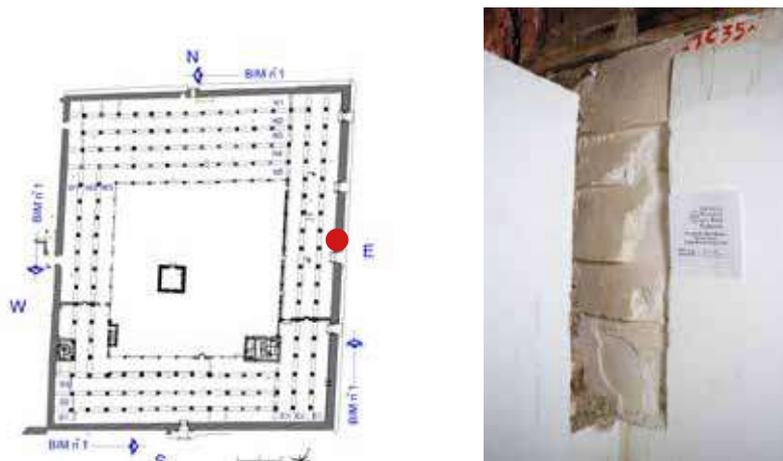
Fig. 1 – Ala Est 1,
campione nr.
E1EW0001

L’intonaco dell’ala orientale, verso sud, è diverso da quello verso nord. Il primo mostra quattro “scalini” sfalsati in alto (Fig. 1).

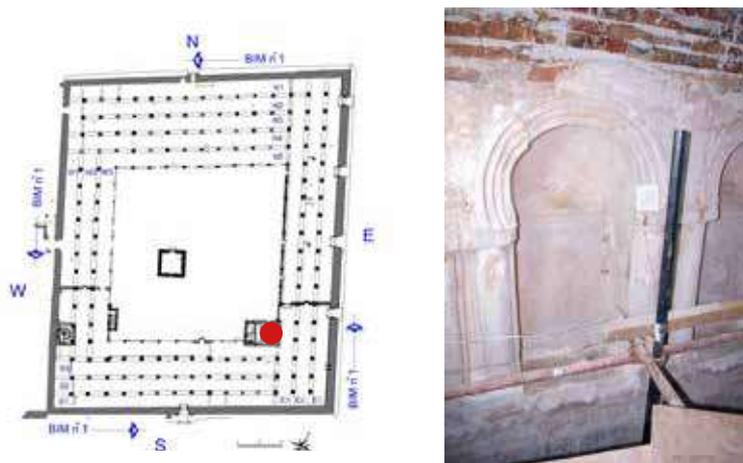
Fig. 2 – Ala Est 3,
campione nr.
E3WW0031

L'intonaco presente nella zona verso nord mostra invece una superficie di colore più biancastra. Si ritiene che questo sia di poco più recente, in quanto non presenta strati intermedi tra lo strato di base antico e l'intonaco cosiddetto “industriale”. Sulla parete est del minareto orientale, ovvero la parete che si trova all'interno della moschea nell'ultima navata dell'ala est, è stato rinvenuto invece l'intonaco originale e alcune decorazioni a nicchia arcata (Fig. 2).

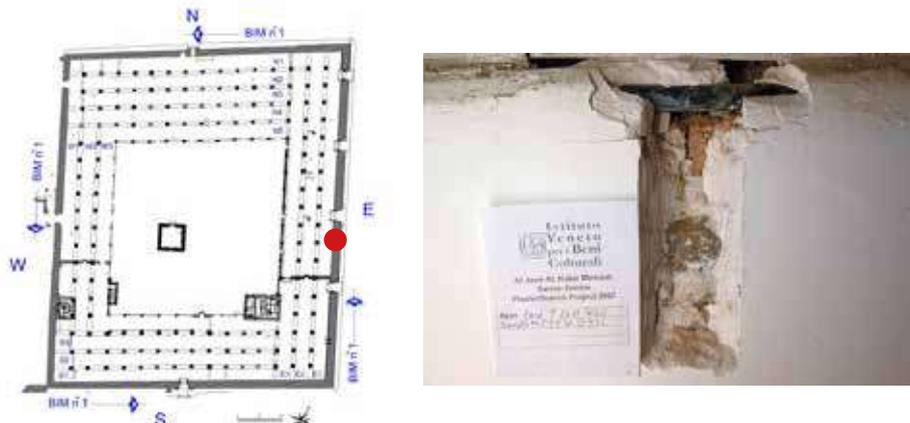
Fig. 3 - Ala Est 1,
campione nr.
EEW0432

Le pareti esterne, dove sono stati ispezionati questi strati di materiale, sono composte da conci di basalto e arenaria, talvolta interposti da mattoni (Fig. 3).

La parete muraria di perimetro esterno, su cui si aggrappano gli strati di intonaco descritti, è una parete composta da conci in basalto e conci di pietra arenaria, ai quali talvolta si inframmezzano strati di mattoni (vedi fig.3, campione EEW0432). Una fascia di mattoni viene solitamente inserita tra le iscrizioni lignee, presenti alla base dei soffitti lignei e la parete di conci in pietra (vedi fig.4, campione E1EW0401).

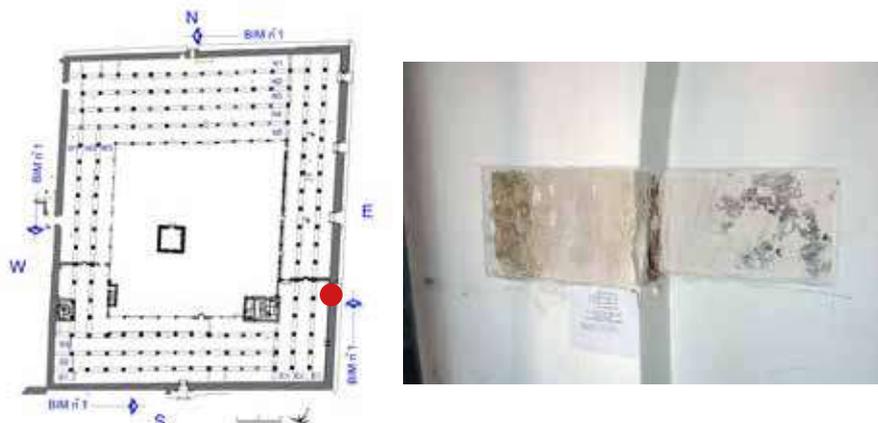
Fig. 5 – Ala Est 1,
campione nr.
E1EW0035

Intorno alle porte di accesso dall'esterno, l'intonaco presenta una fascia aggettante di circa 23 cm di spessore. Da questo punto, la parete esterna orientale, verso l'angolo meridionale, presenta una irregolarità e diversità sia nel materiale costruttivo del muro, sia negli strati di tinteggiatura, forse coincidente con la tamponatura e chiusura di una vecchia apertura (Fig. 5).

Qui la parete è realizzata in pietra calcarea con malta argillosa e su di essa è presente il solito intonaco di produzione industriale, due strati di pittura acrilica e uno strato di pittura a olio.

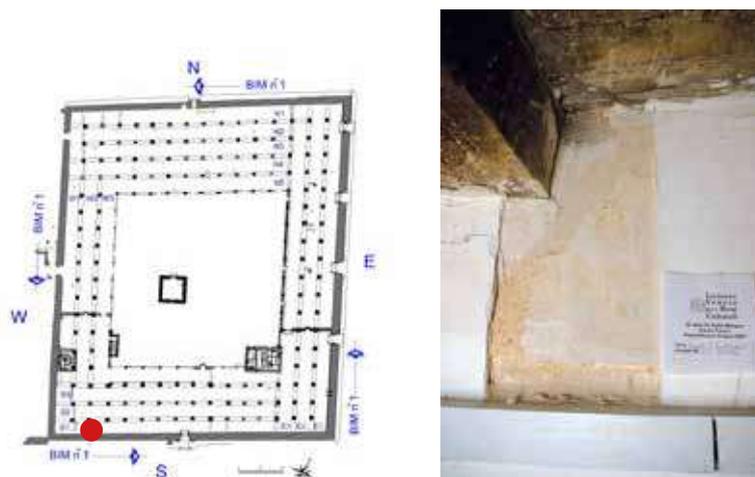
Fig. 6 – Ala Sud 1,
campione nr.
S1SW0106

Il muro esterno a sud della moschea risulta costituito da blocchi di pietra arenaria con malta di allettamento di colore bruno mista a sabbia. Lo strato di intonaco più antico è composto da calce e gesso, con inerti di granulometria mista, probabilmente polvere di mattone donando all'impasto un tono rossiccio.. L'intonaco è qui caratterizzato da un solo scalino nella parte alta sotto le travi lignee. Sull'intonaco più antico sono stesi tre strati di pittura a calce. Segue quindi uno strato di intonaco ad impasto industriale coperto da uno scialbo acrilico di colore bianco, come avviene nell'ala orientale (Fig. 6).

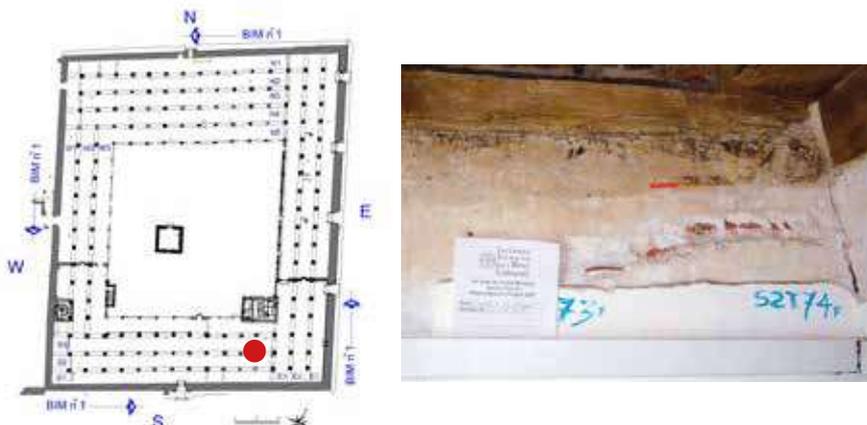
Fig. 7 - Ala Sud 2,
campione nr.
S2NW0134

Nel tessuto murario delle navate sono inserite delle travi o delle tavole di legno, rivestite da un intonaco di spessore variabile, da uno a tre centimetri, a volte dipinto con una scialbatura a calce, prima del consueto strato di intonaco industriale. Su una di queste travi (Fig.7) è stata trovata, sotto i primi strati di scialbatura, una decorazione di colore nero.

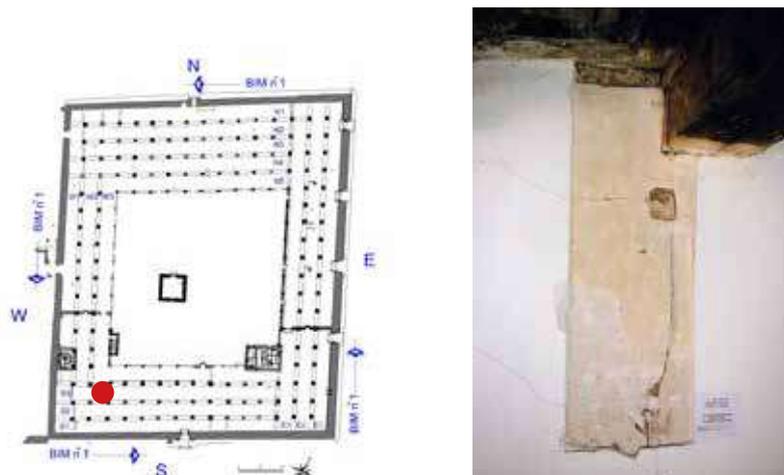
Fig. 8 - Ala Sud 2,
campione nr.
S3SW0117

Dai diversi saggi stratigrafici eseguiti l'intonaco più antico, sebbene appaia simile in tutta l'area, non è sempre uniforme. Nella seconda arcata della terza navata (Fig. 8), ad esempio, la granulosità dell'impasto cambia a circa 60 cm dal soffitto e passa da una piuttosto fine ad una decisamente più grossolana.

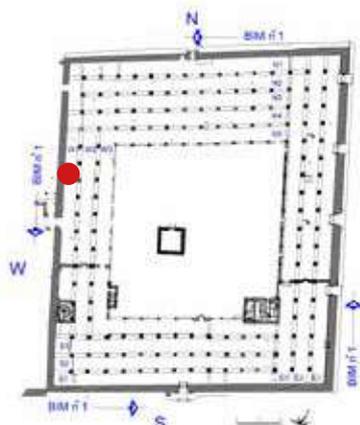
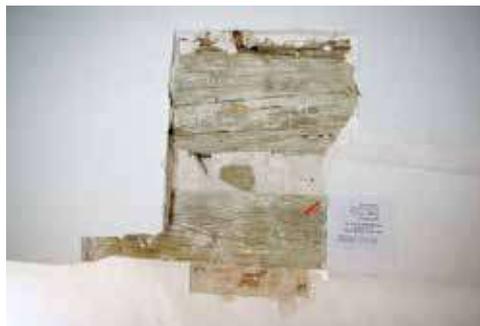
Fig. 19 - Ala Ovest 1,
campione nr.
N5EW0304

Nell'area più settentrionale del settore le pareti delle navate mostrano alcune anomalie, in particolare nel punto di innesto con l'ala settentrionale. Il saggio, a figura 19, ha rivelato due tipi di parete: sopra ad una trave tonda inserita nella muratura la parete è formata da mattoni con una malta d'allettamento dal tono bruno, l'altra, posta sotto la stessa trave, è composta da mattoni con malta d'allettamento bianca.

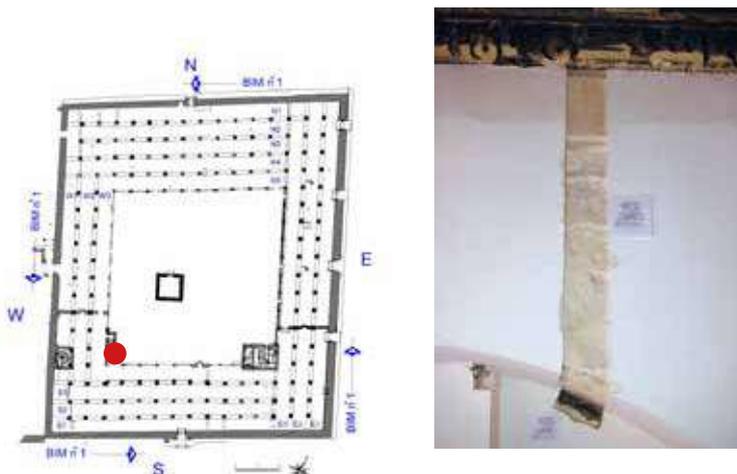
Fig. 20 - Ala Ovest 3,
campione nr.
W3EW0208

Nel muro rivolto alla corte interna (Fig.20) è stato messo in luce un arco tamponato, un tempo intonacato e dipinto.

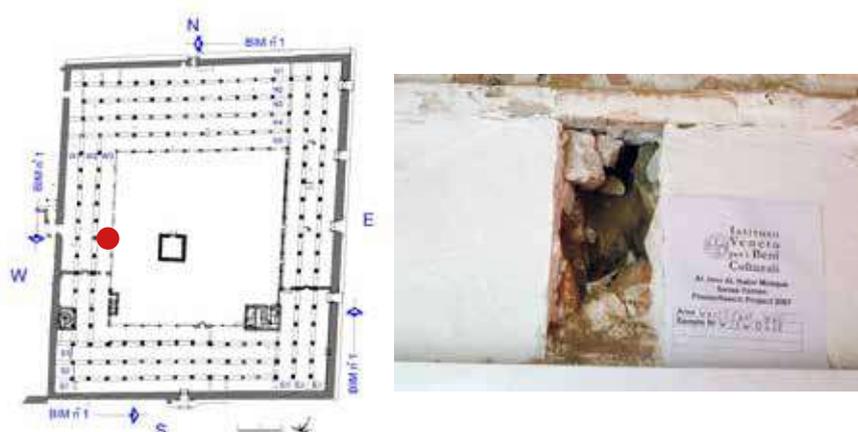
Fig. 21 - Ala Ovest 3,
campione nr.
W3EW0228

di intonaco industriale. Va segnalata una discontinuità a circa metà altezza del muro (Fig.21) dovuta a una crepa o a un giunto murario.

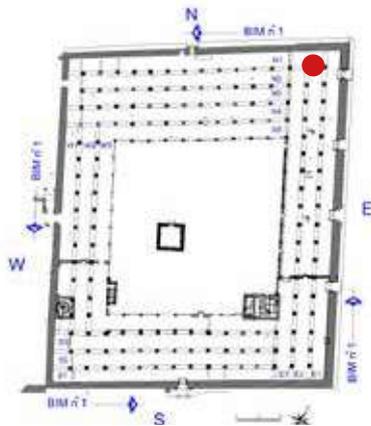
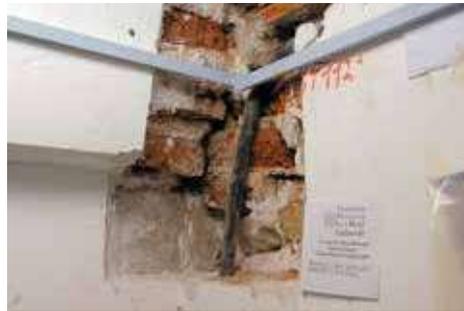
Fig. 23 - Ala Est 2,
campione nr.
E3ENW0423

Nel settore confinante con l'ala orientale il muro perimetrale presenta sulla sommità tre file di mattoni progressivamente aggettanti (Fig.23).

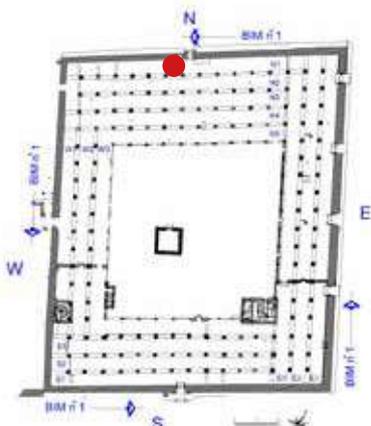
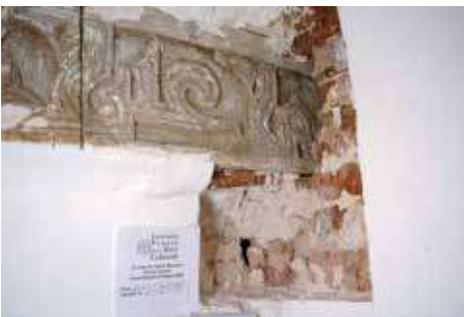
Fig. 24 - Ala Nord 1,
campione nr.
N1SW0327

Nelle navate confinanti con l'ala occidentale, le stratigrafie hanno portato alla luce la parete di mattoni e le diverse stratificazioni degli intonaci e scialbature soprammessi. In quest'area, nella muratura sono inserite delle travi, su cui poggia il soffitto ligneo. (Fig.24)

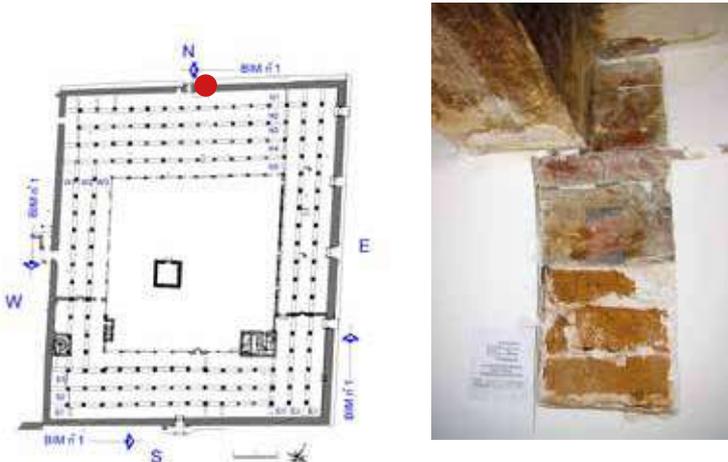
Fig. 25 - Ala Nord 1,
campione nr.
N2NW0342

Le pareti delle navate interne ad arco, sono composte da mattoni legati con malta chiara. Sono anche state trovate tracce e resti di un intonaco a base di calce bianco-rossiccia e gesso. In alcuni aree del settore sono state trovate tavole lignee e travi dipinte, alcune delle quali con decorazioni geometriche a dentelli rossi e neri, successivamente coperte con strati di intonaco, come mostrato nel campione a figura 25.

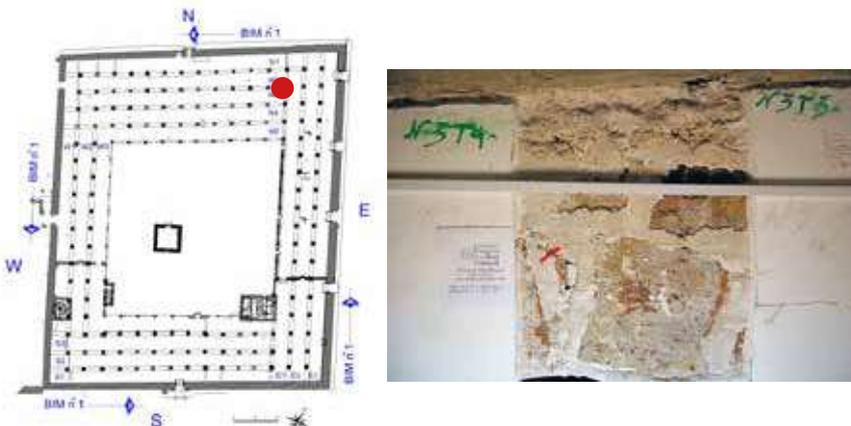
Fig. 26 - Ala Nord 3,
campione nr.
N3NW0366

Nel tassello in figura 26 è stata portata alla luce una traccia orizzontale che potrebbe indicare l'impronta di un primo scalino di intonaco.

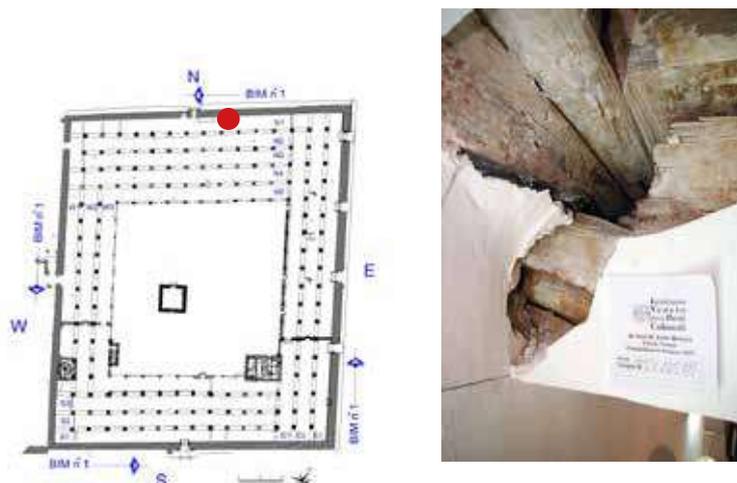
Fig. 27 - Ala Nord 1,
campione nr.
N2NW0343

Nel tassello in figura 27 è stato messo in luce un intervento di manutenzione sulla muratura con la tamponatura e riempimento delle aree vuote, create dal dissesto di elementi lignei strutturali.

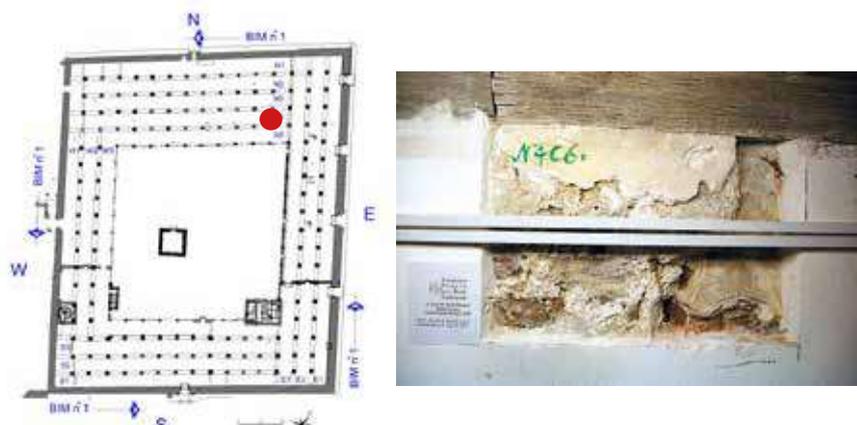
Fig. 28 - Ala Nord 4,
campione nr.
N4SW0368

Nel tassello in figura 28 nell'angolo nord-est, si osservano due caratteristiche fasi di intonacatura antica.

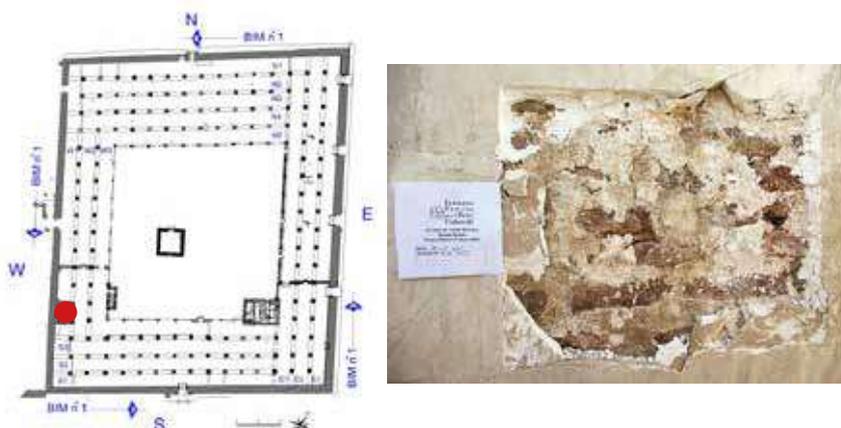
Fig. 29 – Minareto Ovest, parete Est, campione nr. MWEW0601

Dal tassello in figura 29 è emerso che la parete è una muratura in mattone con una malta bianca e sabbia giallo-grigio con graniglia mattone. Sulla superficie sono state stese nel corso dei secoli diversi strati di colore a base di calce. Il colore della superficie è virato nel tempo in un colore bruno (Fig.29).

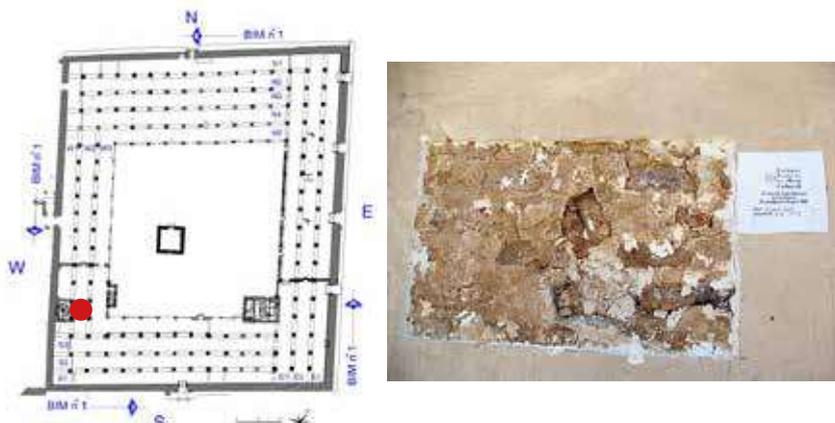
Fig. 30 – Minareto Ovest, parete Est, campione nr. MWEW0602

Dal tassello in figura 30 si può osservare che la muratura è composta da mattoni con una malta di allettamento chiara e inerti composti da sabbia giallo-grigio e graniglia di mattone. Anche in questo caso, su tutta la superficie, sono stati stesi più strati di una pittura a calce che è virata in un colore brunastro. (Fig.30).

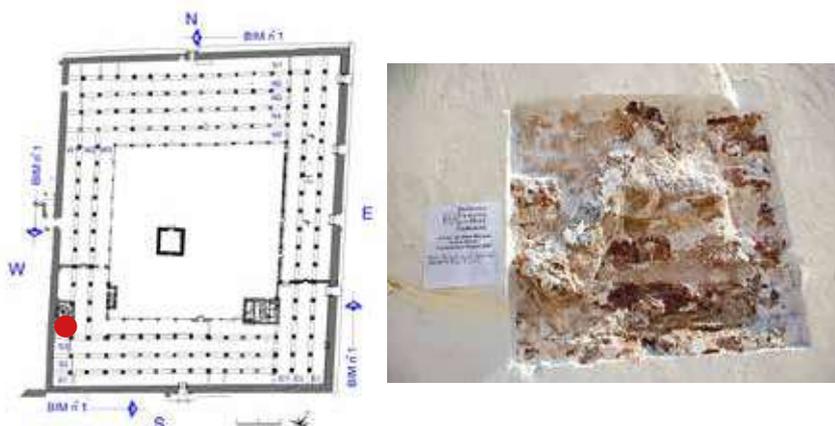
Fig. 31 – Minareto Ovest, parete Sud, campione nr. MWSW0604

Dal campione in figura 31 si osserva che muro è formato da mattoni, la cui malta di allettamento è composta da calce chiara e inerte composto da sabbia giallo – grigia e graniglia di mattone. Sulla superficie è stata stesa l'usuale pittura a base di calce il cui colore è variato nel corso dei secoli in un tono brunastro. Da questo tassello emerge una parte di quella che è una decorazione a forma di stella in altorilievo in mattone (fig.31).

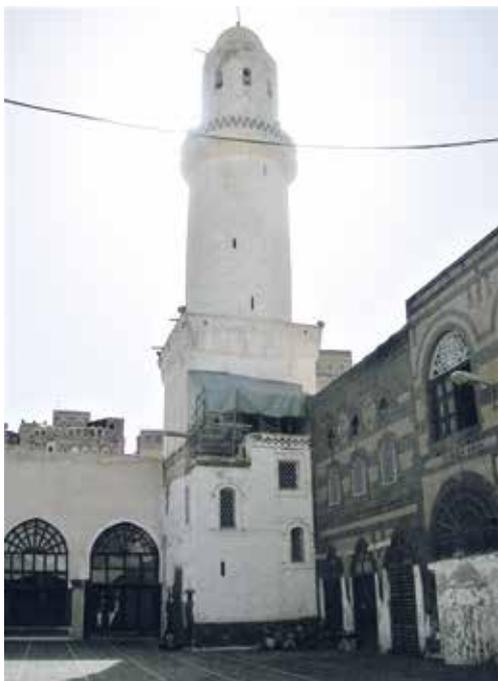
Fig. 36 – Il minareto sud-est prima dell'intervento, particolare emerso dal crollo dell'intonaco soprastante della decorazione e dell'iscrizione a stucco.

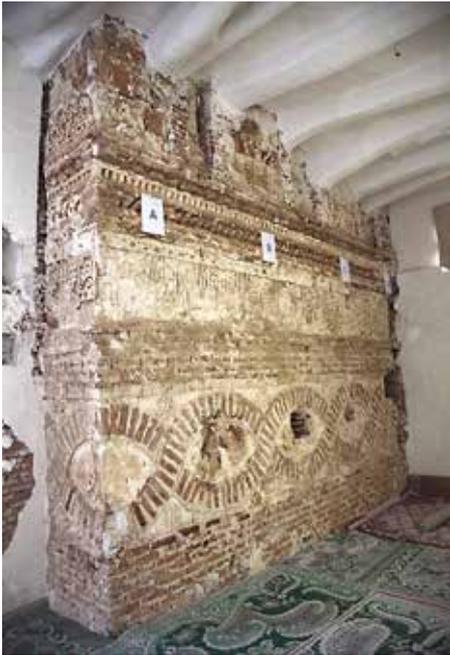
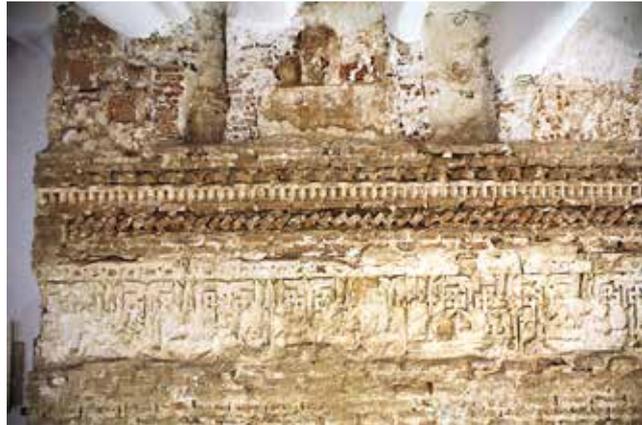
Fig. 37, 38 – Minareto sud-est prima dell'intervento. Particolari della decorazione a stucco inglobata all'interno dell'area destinata a biblioteca.

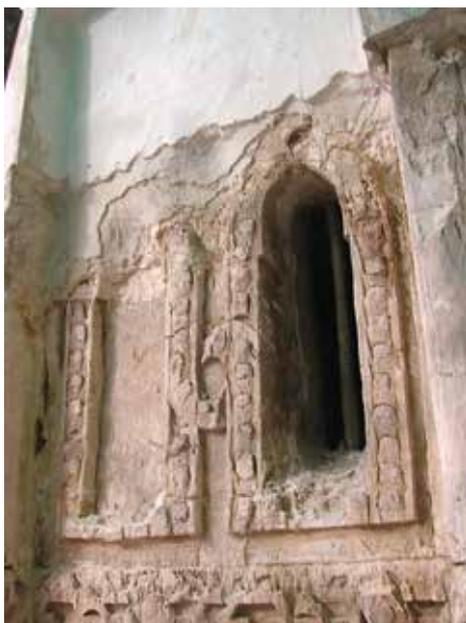
Fig. 42 – Minareto sud-est, particolare delle finestre emerse sulla facciata ovest a seguito delle prime operazioni di descialbo.
