LA GRANDE MOSCHEA DI ŞAN'Ā'

Il progetto di restauro

(2005-2015)

RESTAURO DELLA GRANDE MOSCHEA DI ŞAN‘Ā, IN YEMEN

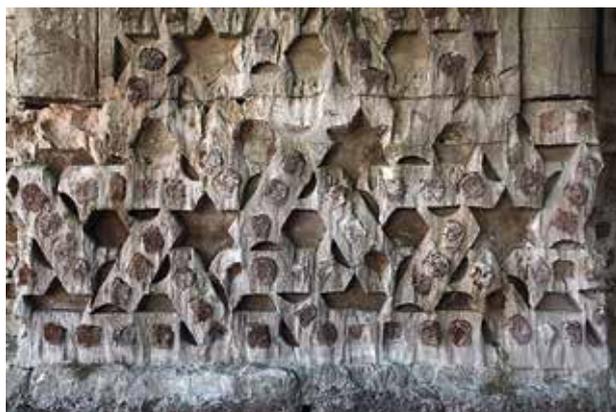
Fig. 43 – Minareto sud-est, particolare delle decorazioni emerse sulla facciata ovest a seguito delle prime operazioni di descialbo.

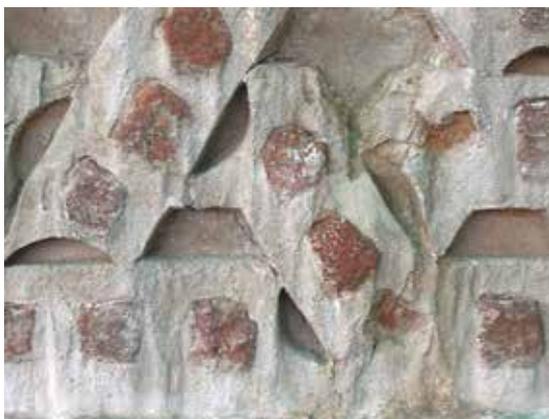
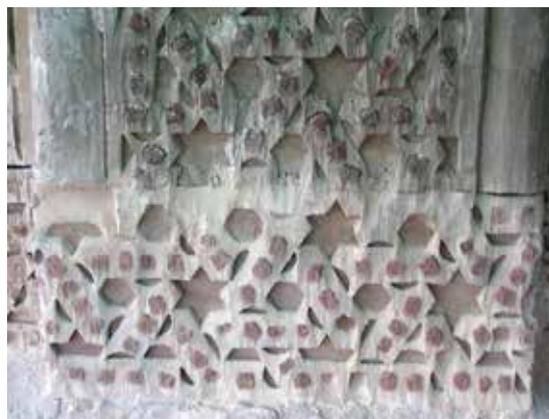
Fig. 44, 45 – Minareto sud-est, particolare della decorazione sulla parete ovest a seguito dell'operazione di pulitura e stuccatura.

Secondo questo principio l'operazione di stuccatura non ha riproposto con pesanti ricostruzioni le mancanze dei motivi geometrici o le lettere oramai perdute ma sono state colmate unicamente le lacune più evidenti, che compromettevano significativamente la lettura dell'impianto decorativo originario. Le stuccature sono state eseguite con impasto di calce idraulica e sabbia a cui è stata aggiunta una piccola dose di pigmento terra d'ombra naturale in polvere per giungere alla giusta tonalità.

L'operazione di integrazione cromatica delle lacune e delle abrasioni è stata anch'essa limitata, grazie anche alla scelta di una malta pigmentata per le stuccature che già di per se è risultata sufficiente. Attraverso l'uso di leggere velature si è modulato unicamente il tono delle superfici in modo da ottenere armonia di lettura dell'impianto decorativo complessivo.

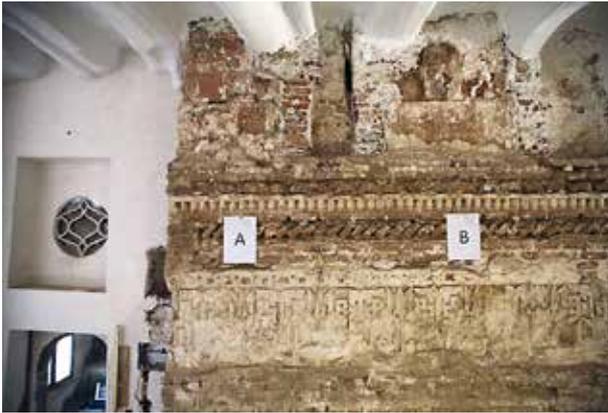
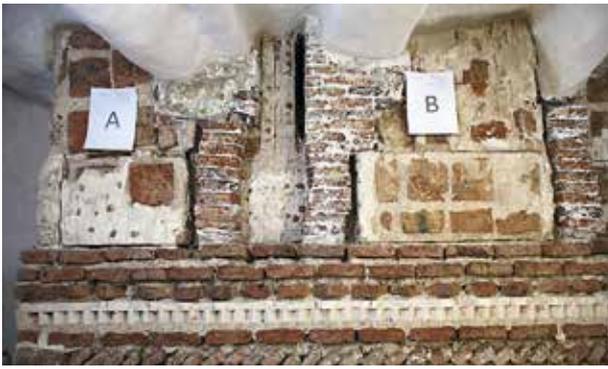
Fig. 46, 47 – Minareto sud-est, particolare della decorazione interna sopra prima dell'intervento di restauro, sotto a restauro ultimato.

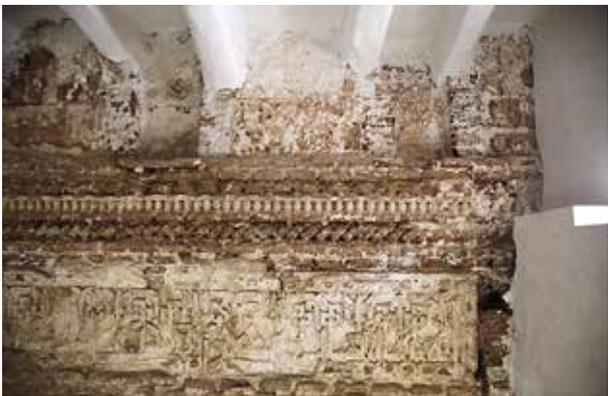
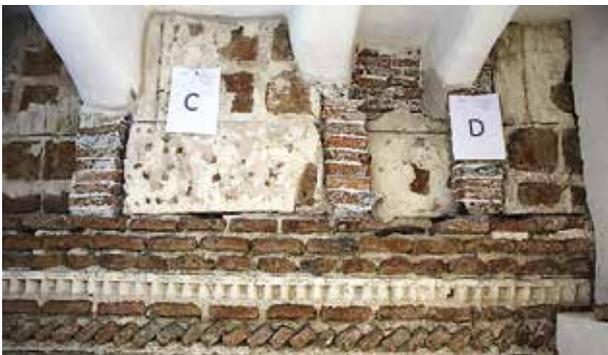
Fig. 48, 49 – Minareto sud-est, particolare della decorazione interna sopra prima dell'intervento di restauro, sotto a restauro ultimato.

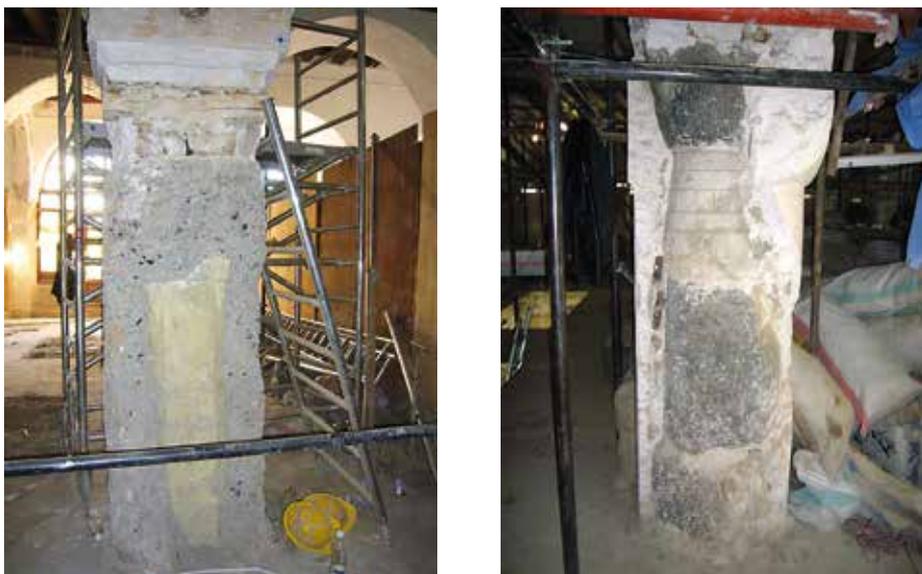
Fig. 57, 58 – Nelle immagini una fase di recupero delle colonne antiche, liberate dagli spessi strati di intonaco e materiale soprammesso

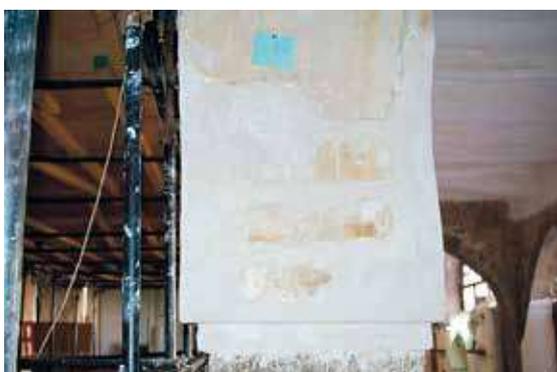
Fig. 61 – Colonna nr. K 16, lato est, applicazione dell'intonaco di base prima degli strati finale.

Il trattamento conservativo eseguito sulla colonna nr. 16 M, nell'ala sud-est, ha previsto come primo trattamento la rimozione meccanica dei vecchi intonaci e la pulitura delle superfici. Successivamente si è provveduto al risanamento strutturale con la chiusura delle lacune, le più grosse delle quali sono state tamponate con mattoni e calce idraulica Lafarge. Alla superficie così riorganizzata e ordinata è stata applicata una struttura a gabbia metallica di contenimento adeguatamente trattata. Infine la superficie è stata intonacata pronta ad accogliere lo strato finale di rifinitura.

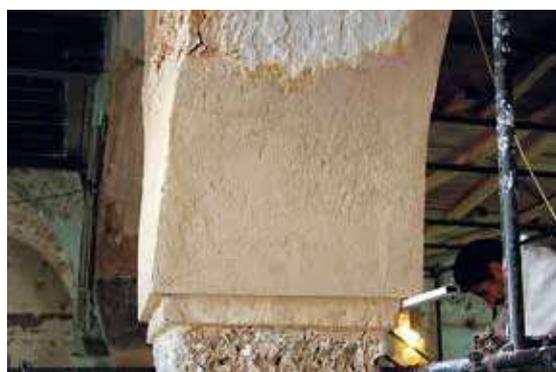
Fig. 62 – Colonna nr. K 16, lato ovest, applicazione dello strato di preparazione per l'intonacatura finale.

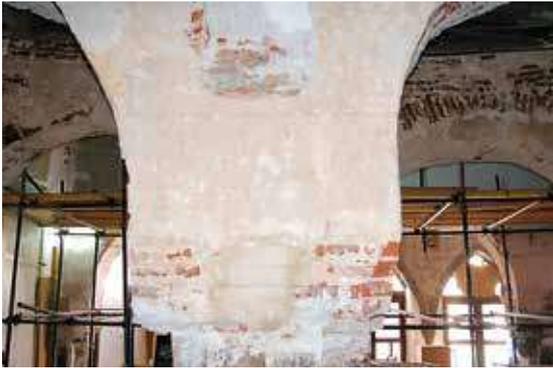
Fig. 63 – Colonna nr.18, lato sud, pulitura e riordino della superficie.

Il trattamento conservativo eseguito sulla colonna nr. 18 I, nell'ala sud-est, ha previsto come primo trattamento la rimozione meccanica dei vecchi intonaci e la pulitura delle superfici. Successivamente si è provveduto al risanamento strutturale della superficie muraria con la chiusura delle lacune, le più grosse delle quali sono state tamponate con mattoni e calce idraulica Lafarge. Anche le travi lignee poste tra colonna e base dell'arcata, sono state pulite, risanate e integrate in caso di lacune. Alla superficie così riorganizzata e ordinata è stata applicata una struttura a gabbia metallica di contenimento adeguatamente trattata. Infine la superficie è stata intonacata pronta ad accogliere lo strato finale di rifinitura.

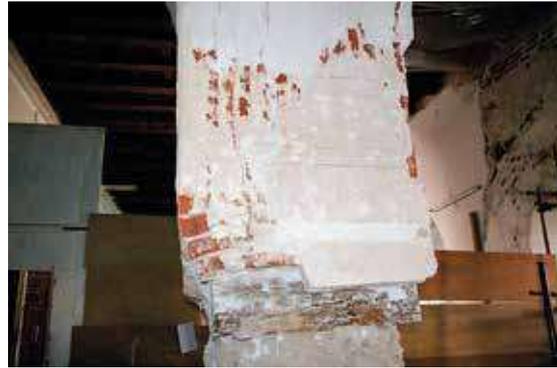
Fig. 64 – Colonna nr.18, lato est, pulitura e riordino della superficie.

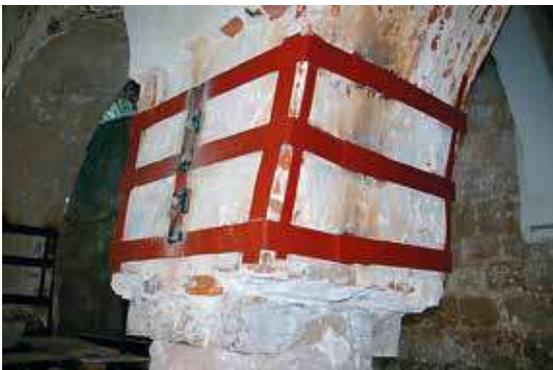
Fig. 65 – Colonna nr.18 I, lato nord-ovest, applicazione della gabbia metallica.

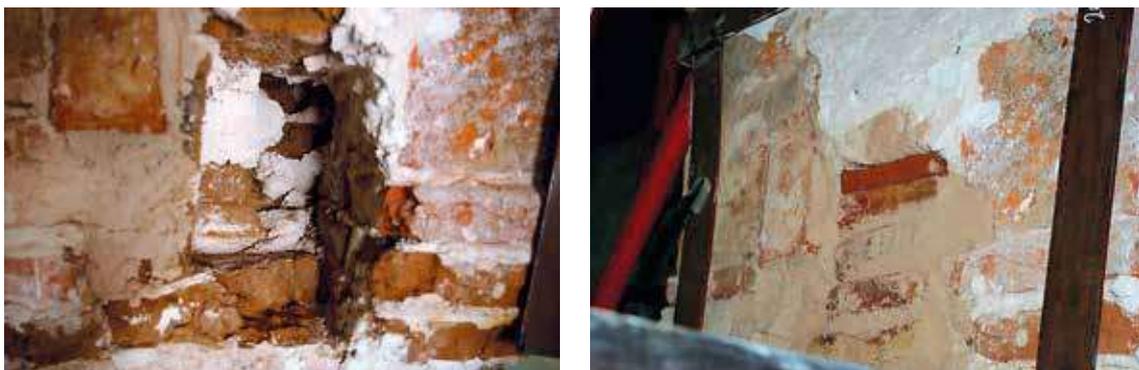
Fig. 69, 70 – Colonna Nr. K17, lato nord, Esempio di buco e relative intervento con mattoni e calce idraulica.

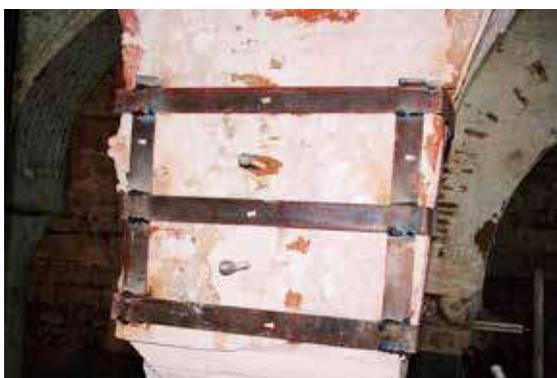
Fig. 71 – Colonna Nr. K17, lato nord, Chiusura dei buchi con calce idraulica e applicazione della gabbia metallica.
